# **Landkreis Gifhorn**

## **Anlage 2**

### **Bestandsaufnahme der Gebäude**

E1 Energiemanagement GmbH

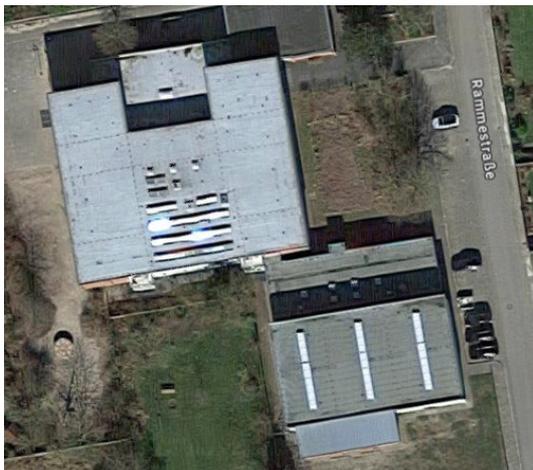
Abbildung 2 Satellitenaufnahme IGS (Quelle: Google Maps)

Auf dem Dach befindet sich bereits eine PV-Anlage, etwa 20 Jahre alt, mit einer AC-Output Leistung von 1,5 kW<sub>p</sub> und 4,0 kW<sub>p</sub>. Zum Zeitpunkt der Begehung waren alle vier Strings der PV-Anlage getrennt. Den Satellitenaufnahmen des Gebäudes zu Folge ist auf dem Dach ausreichend Platz für eine Erweiterung der bestehenden PV-Anlage vorhanden. Auch das Turnhallen-Gebäude ist aufgrund der Orientierung geeignet.

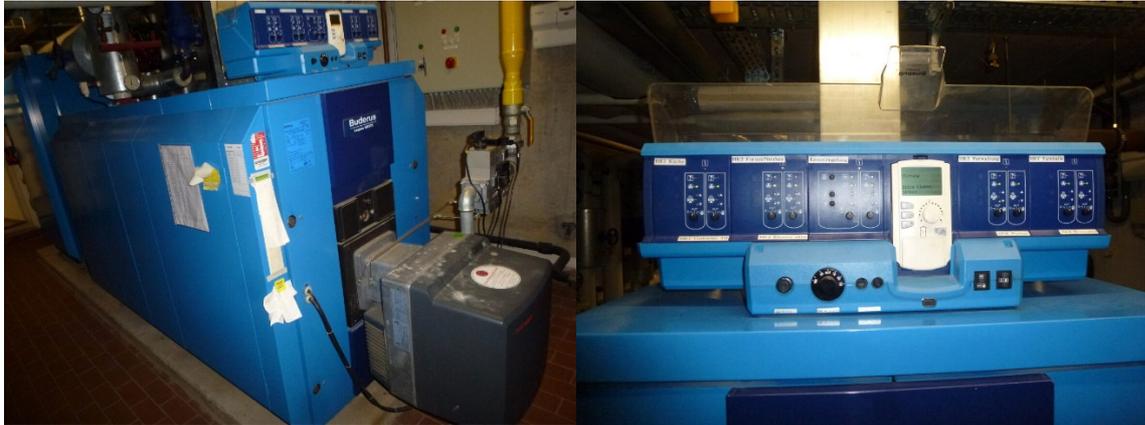
Abbildung 3 Wärmeerzeuger IGS

Als Wärmeerzeuger ist ein Buderus Gas Heizkessel mit einer Nennleistung von 455 kW vorhanden und stammt aus dem Jahr 1994. Zusätzlich wurde ein Brennwert-Abgaswärmetauscher verbaut. Die Regelung der Heizkreise findet über das Kesselschaltfeld statt und ist auf Automatik-Betrieb eingestellt. Zum Zeitpunkt der Begehung wurde eine Störung angezeigt. Die VL-Temperatur des Kessels liegt bei 64°C. Auf dem Flur vor dem Heizungsraum befinden sich zwei Speicher, jeweils mit 400 Liter. Die Warmwasserbereitung für die Turnhalle ist stillgelegt. Alle Hauptleitungen sind gedämmt.

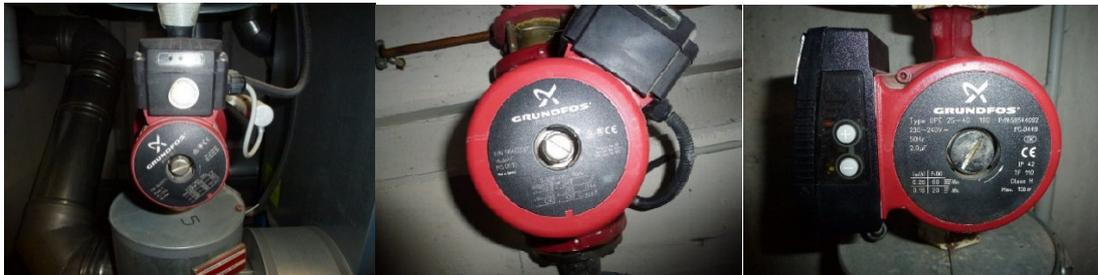
Abbildung 4 Umwälzpumpen (Abgas-WT, Speicherladung, HK 1 Küche)

An dem Verteiler sind insgesamt acht Heizkreise angeschlossen. Davon ist der HK 7 Turnhalle unregelt. Bis auf HK 6 und 7 sind alle Pumpen abgängig und sollten durch Hocheffizienzpumpen ausgetauscht werden, hierbei können hohe Einsparungen erzielt werden.

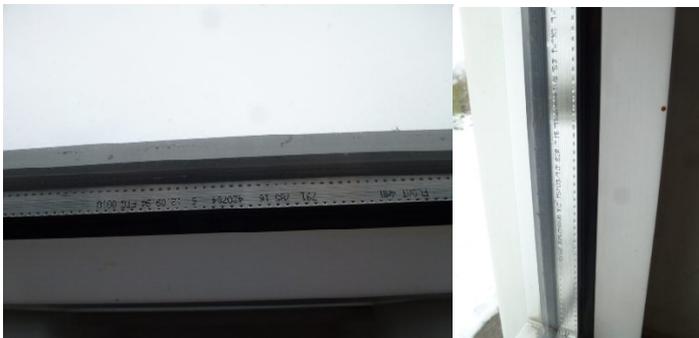
Abbildung 5 Baujahr Fenster IGS

Die Kunststofffenster stammen aus dem Jahr 1994 und sind zweifachverglast. Teilweise wurden Fenster ersetzt, diese sind aus dem Jahr 2010 (Raum *FUR Kunst*). Ein Austausch der alten Fenster wird empfohlen.

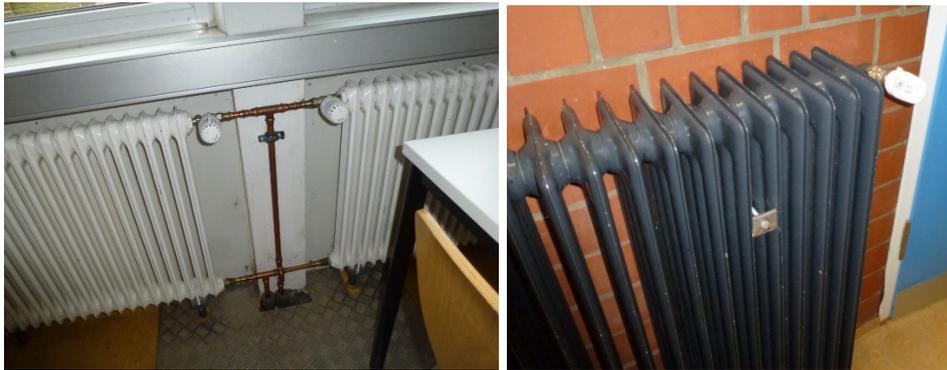
Abbildung 6 Heizkörper IGS

Die Gliederheizkörper in den Klassenräumen und Fluren sind mit Thermostatköpfen ausgestattet und unbegrenzt. Zum Zeitpunkt der Begehung standen die Thermostatköpfe auf Stellung 3 und 4.

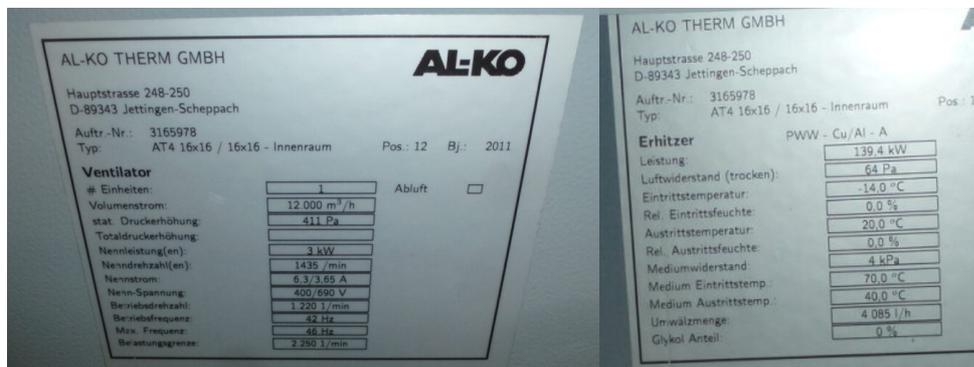
Abbildung 7 RLT Typenschild IGS

Die Turnhalle ist ebenfalls mit LED-Leuchtmittel ausgestattet und besitzt eine RLT-Anlage. Die Anlage ist frequenzgesteuert. Die Ventilatoren werden direkt angetrieben und besitzen eine Leistungsaufnahme von 3 kW und 4 kW. Ein Umluftbetrieb ist möglich, eine Wärmerückgewinnung existiert jedoch nicht. Der maximal mögliche Volumenstrom beträgt 12.000 m<sup>3</sup>/h. Baujahr ist 2011. Der Erhitzer besitzt eine Heizleistung von 140 kW und eine Spreizung von 30 K. Medium Eintrittstemperatur beträgt 70°C. Die Anlage stand zum Zeitpunkt der Begehung auf Störung. Die Umwälzung wird durch eine Wilo Stratos 30/-/1-6 bewerkstelligt und ist regelbar.

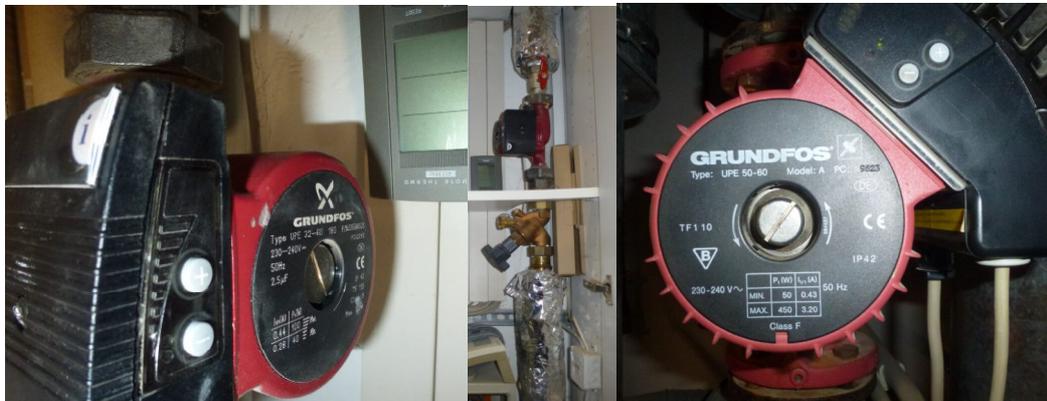
Abbildung 9 Pumpen SMG

Das Gebäude wird über die Heizzentrale der Turnhalle versorgt. Die Turnhalle befindet sich im Eigentum der Gemeinde. Dort befindet sich ein Gas-Brennwertkessel mit 370 kW Heizleistung. Eine Umwälzpumpe versorgt dabei das Gebäude (UPE 32-60 180,  $P_{\max}$  100 W). Am Verteiler in der Turnhalle befindet sich eine zweite Pumpe (UPE 50-60,  $P_{\max}$  450 W) Ein Austausch wäre hier sinnvoll. Insgesamt existieren vier Heizzonen mit zugehörigen Stelltrieb. Die Regelung ist defekt, auch findet keine Vorregelung statt. Bis auf die Armaturen sind die Leitungen gedämmt. Eine zentrale Warmwasserbereitung für das Schulgebäude existiert nicht. VL/RL: 54°C/44°C.

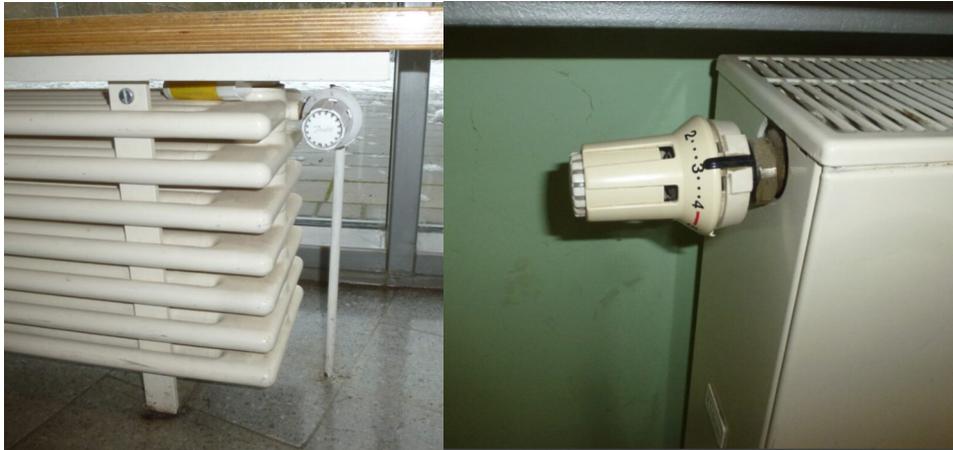
**Abbildung 10 Heizkörper SMG**

Die Flure werden über Radiatoren (Stufe 5) und Klassenräume werden über Konvektor-Heizkörper (Stufe 3) beheizt. Alle Thermostatköpfe sind unbegrenzt, Behördenmodelle sind keine verbaut.

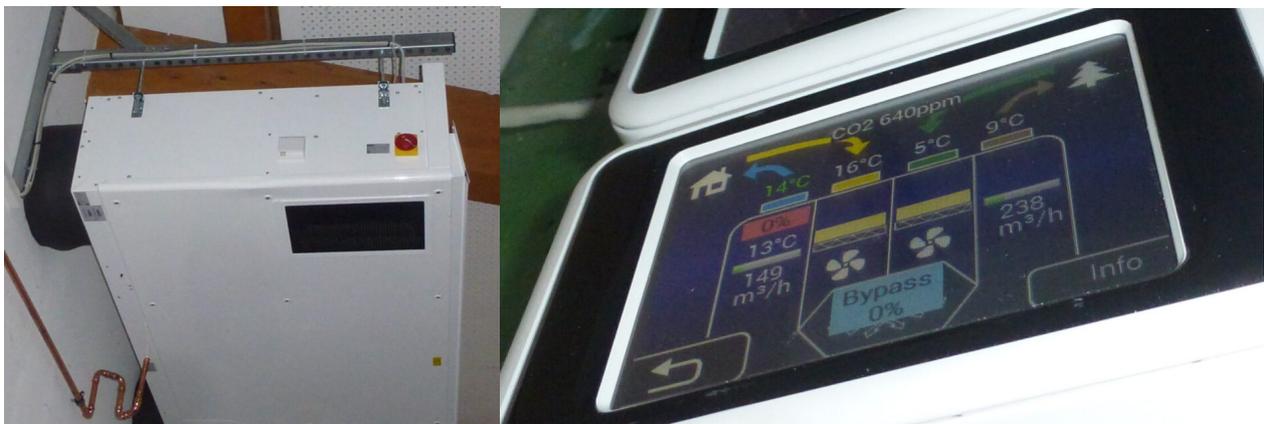
**Abbildung 11 Frischluftgerät SMG**

Im Musikraum und Aula kommen zusätzlich noch zwei Frischluftgeräte mit elektrischer Heizfunktion zum Einsatz. Maximaler Volumenstrom je Gerät: 900 m<sup>3</sup>/h. Baujahr 2022. Die Regelung erfolgt über zwei Tableaus.

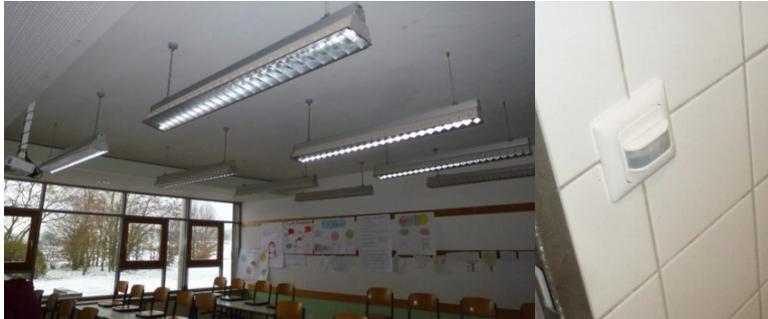
**Abbildung 12 LED-Leuchten SMG**

Die gesamte Beleuchtung wurde in den letzten zwei Jahren auf LED umgerüstet. Entsprechend sind hier Einsparpotenziale gering. In den Toiletten sind zusätzlich Präsenzmelder vorhanden. Die restliche Beleuchtung wird über das Büro des Hausmeisters gesteuert.

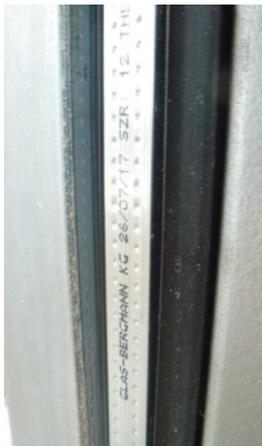
**Abbildung 13 Fenster Baujahr SMG**

Die Fenster stammen aus dem Jahr 2017 und sind zweifachverglast.

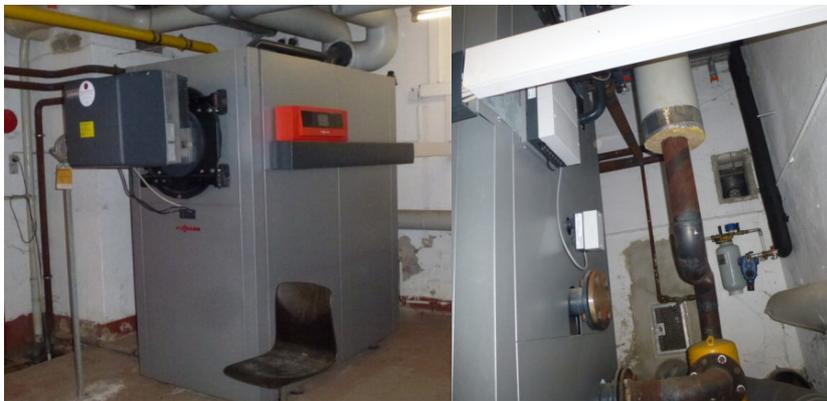
Abbildung 15 Wärmeerzeuger BBS 1

Als Wärmeerzeuger ist ein Gas-Brennkessel (Viessmann Vitocrossal 300) verbaut. Die Heizleistung beträgt 460 kW. Einige Heizleitungen sind ungedämmt. Der Anlagendruck lag bei 2 bar. Aufgrund der ehemaligen Schwerkraftheizung sind größere Rohrdurchmesser verbaut.

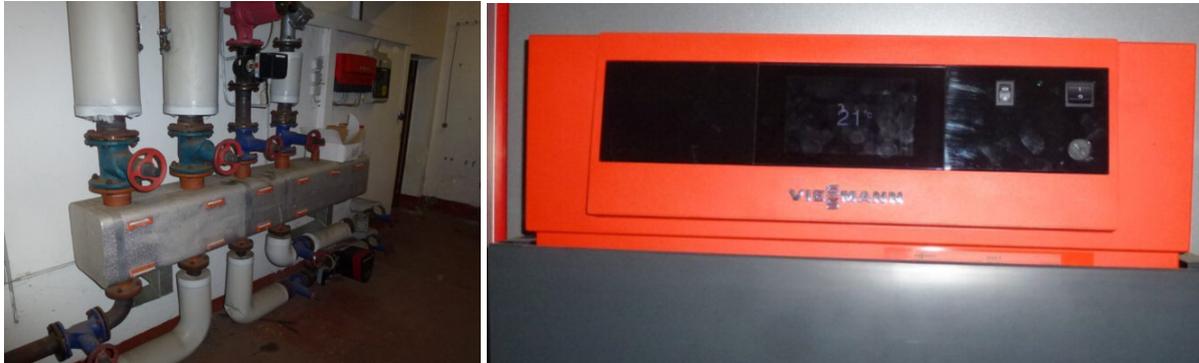
Abbildung 16 Heizungsverteiler BBS 1

Insgesamt sind drei Heizkreise am Verteiler angeschlossen. Der HK Altbau ist über ein Dreiwegeventil geregelt, der HK Neubau ist ungeregelt.

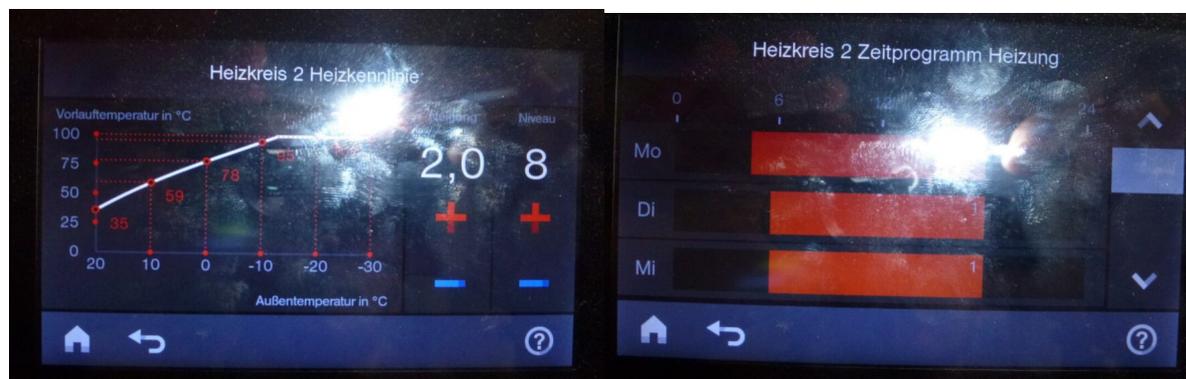
Abbildung 17 Zeitprogramm und Heizkurve BBS 1

Auffällig ist die sehr hohe Vorlauftemperatur von 100°C ab -10°C Außentemperatur. Die Heizzeit ist von 6-18 Uhr. Im reduzierten Betrieb beträgt der Sollwert für die Raumtemperatur 14°C, bzw. 15°C.

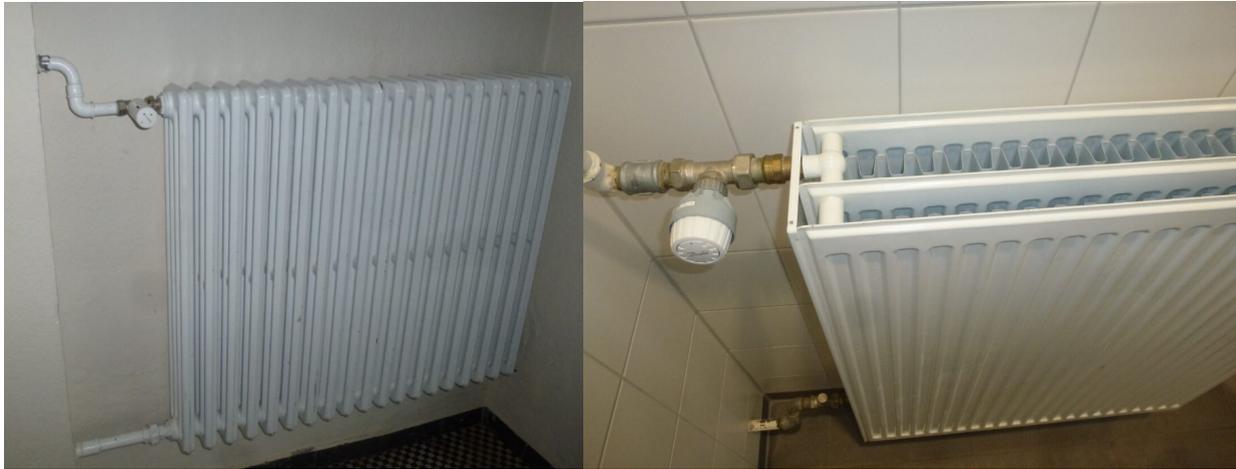
**Abbildung 18 Heizkörper BBS 1**

In den Fluren und Klassenräumen sind Gliederheizkörper mit Behördenthermostaten verbaut. In den WC-Anlagen sind herkömmliche Thermostatköpfe verbaut und auf Stufe 3,5 begrenzt. Die Waschtischarmaturen sind mit Sensor ausgestattet.

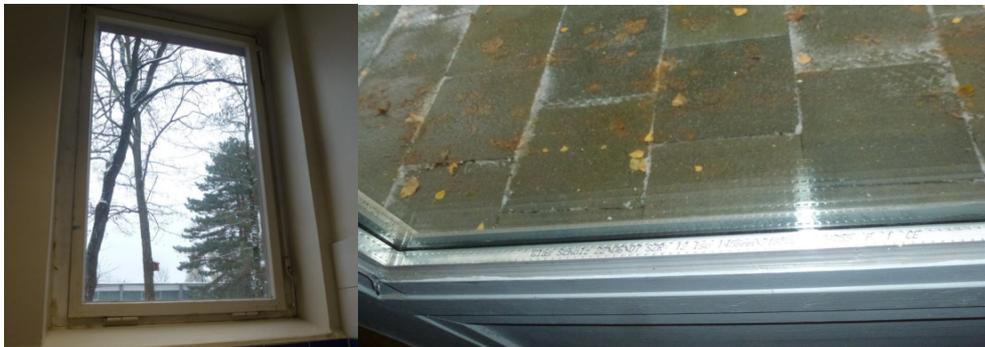
**Abbildung 19 Fenster Baujahr BBS 1**

Im Objekt sind unterschiedlich alte Fenstertypen verbaut. Die einfachverglaste Kellerfenster sind im Originalzustand. In den Klassenräumen befinden sich zweifachverglaste Fenster mit Baujahr 1994. In der Aula wurden einige Fenster getauscht, hier ist das Baujahr 2007. Sofern kein Denkmalschutz besteht, wird ein sukzessiver Fenstertausch empfohlen.

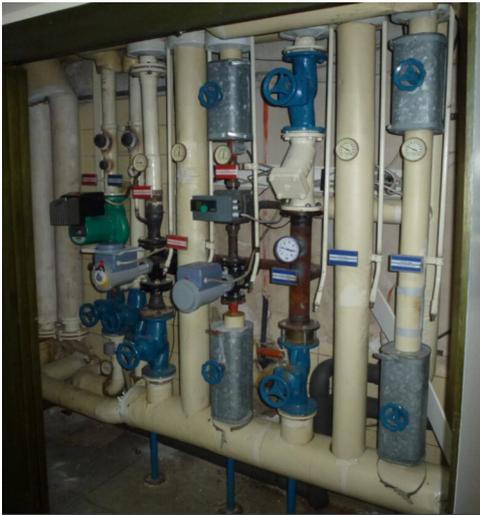
**Abbildung 20 Heizungsverteiler für Sporthalle BBS 1**

Für die Sport- und Pausenhalle ist ein separater Verteiler vorhanden. Beide Heizkreise sind geregelt durch Dreiwegeventile. Die Heizleitungen sind minimal gedämmt. Die Pumpe der Turnhalle ist defekt.

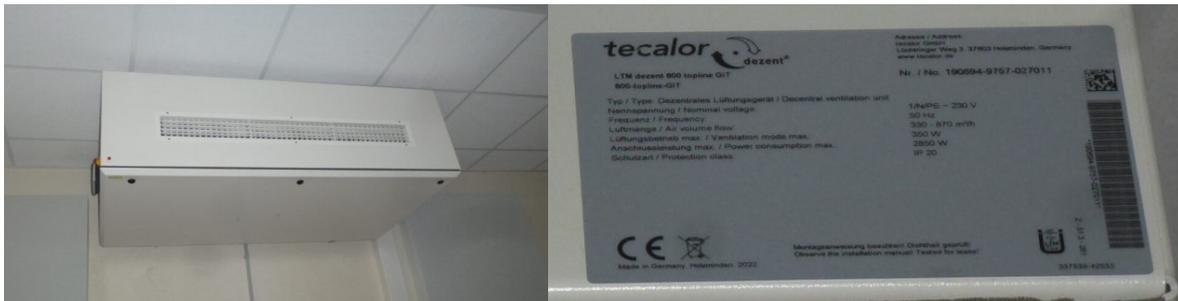
**Abbildung 21 Dezentrales Lüftungsgerät BBS 1**

2022 wurden zwei Klassenräume mit dezentrale Lüftungsanlagen ausgestattet. Diese haben eine Anschlussleistung von 2,8 kW. Maximaler Volumenstrom 870 m<sup>3</sup>/h. Eine elektrische Heizfunktion ist integriert.

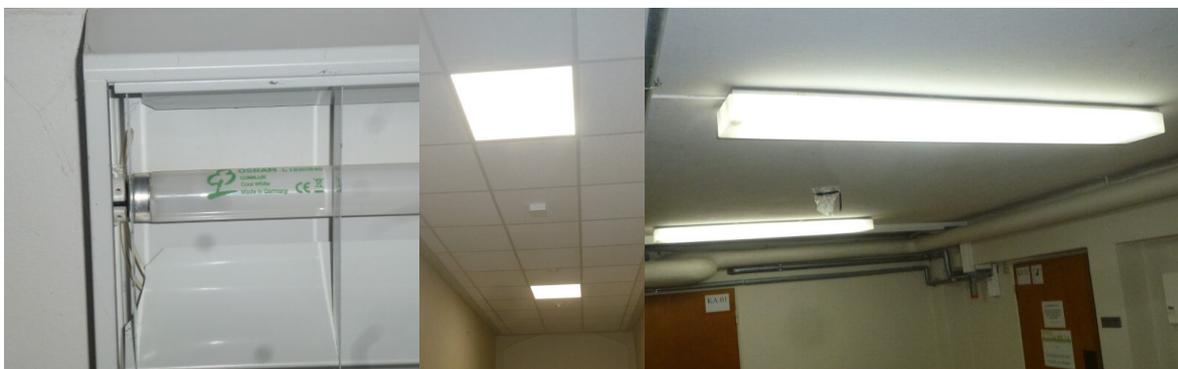
**Abbildung 22 LED-Leuchtmittel BBS 1**

In den Fluren und Klassenräumen sind überwiegend LED-Leuchtmittel verbaut. Ausnahme ist hierbei das Untergeschoss und der Konferenzraum, hier sind noch alte T8 Leuchtstoffröhren vorhanden.

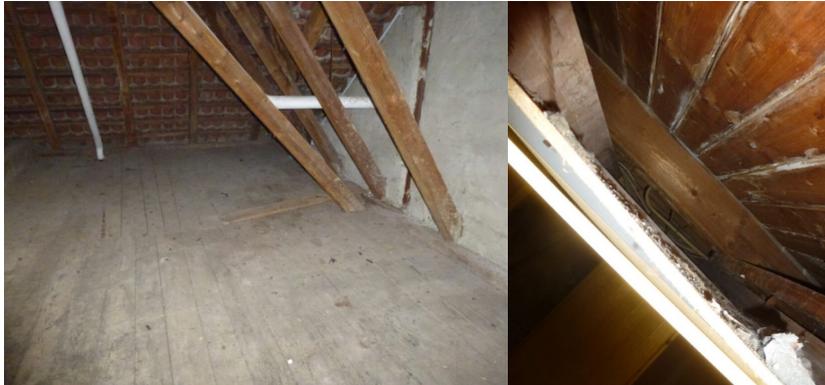
**Abbildung 23 Dach und oberste Geschossdecke BBS 1**

Die oberste Geschossdecke ist ungedämmt, auch ist das Dach ohne jegliche Abdichtung. Hier wird das Aufbringen einer Einblasdämmung auf den Holzboden empfohlen.

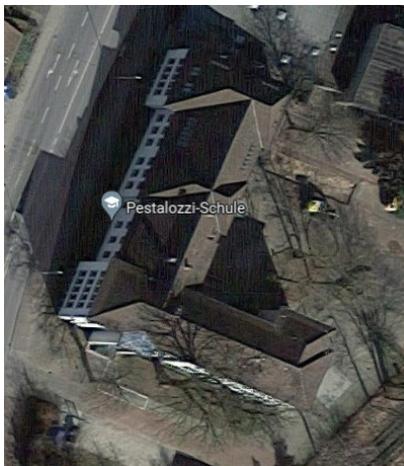
**Abbildung 24 Satellitenansicht BBS 1**

Die Installation einer PV-Anlage ist durch den im Süden stehenden Baum eingeschränkt. Hierbei kommt es tagsüber zu Verschattungen im Frühjahr und Sommer. Denkbar wäre eine Ost-West-Ausrichtung. Das Einsparpotenzial einer PV-Anlage ist nach erster Einschätzung gering.

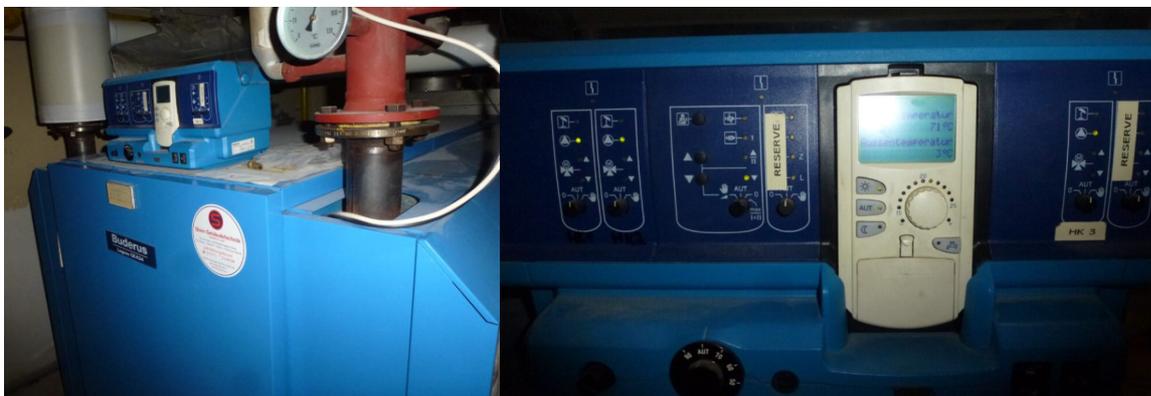
Abbildung 26 Heizkessel BBS 2 MS

Der Wärmeerzeuger ist ein Buderus Logano GE434 Gasheizkessel. Kesselvorlauftemperatur lag bei 71°C, Rücklauftemperatur bei 48 °C. Es findet eine Rücklaufanhebung mittels Abgaswärmetauscher statt. In Zukunft soll die Müllerschule an das Nahwärmenetz angeschlossen werden. Die Regelung ist über das Kesselschaltfeld möglich, hier war Automatik eingestellt.

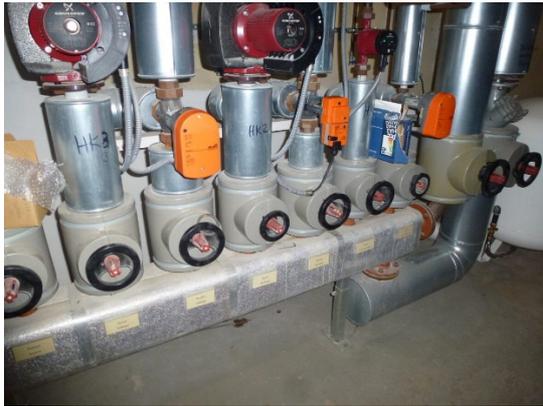
**Abbildung 27 Heizungsverteiler BBS 2 MS**

An den Heizungsverteiler sind insgesamt drei Heizkreise und eine Reserve angeschlossen. HK 1 Kreismedienstelle, HK 2 Nordflügel und HK 3 Südflügel, alle sind regelbar. Die Leitungen sind gedämmt.

Die Pumpen in HK 2 und HK 3 sind abgängig. Hier empfiehlt sich ein Pumpentausch.

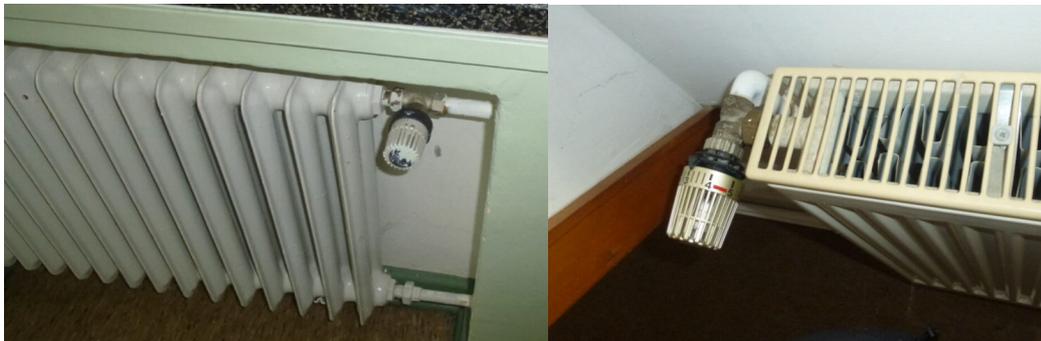
**Abbildung 28 Heizkörper BBS 2 MS**

Im Gebäude sind Gliederheizkörper mit Thermostatventilen eingebaut. Stellung meist auf 5 und 4. Ausnahme stellt der Raum im Dachgeschoss dar, hier sind Konvektoren verbaut, Thermostatstellung 3.

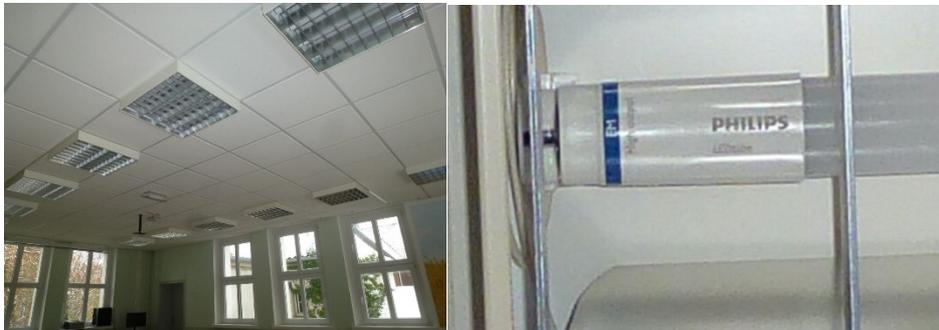
**Abbildung 30 LED Beleuchtung BBS 2 MS**

Die Beleuchtung im Gebäude wurde bereits auf LED umgestellt. Hier sind die Einsparpotenziale ausgeschöpft.

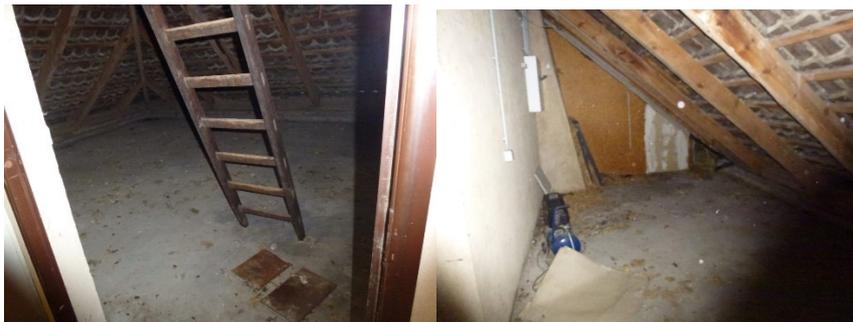
**Abbildung 31 Dach und oberste Geschossdecke BBS 2 MS**

Die oberste Geschossdecke ist ungedämmt. Auch das Dach weist keine Dämmung bzw. Abdichtung auf. Hier wird der Einsatz von Einblasdämmung empfohlen, um die Wärmeverluste nach oben zu minimieren.

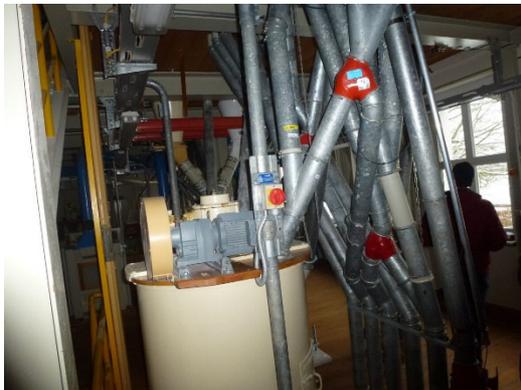
**Abbildung 32 Mühle BBS 2 MS**

Eine Besonderheit ist die vorhandene Mühle im Objekt. Hierbei ist die Nutzung für den Betrieb und Lehre ausschlaggebend, daher sind hier keine Einsparpotenziale vorhanden. Erhebliche Auswirkungen hat der Betrieb auf den Strombezug der Liegenschaft. Bei der Erstellung des Berichtes lagen keine Verbräuche oder Abrechnungen für den Strombezug vor.

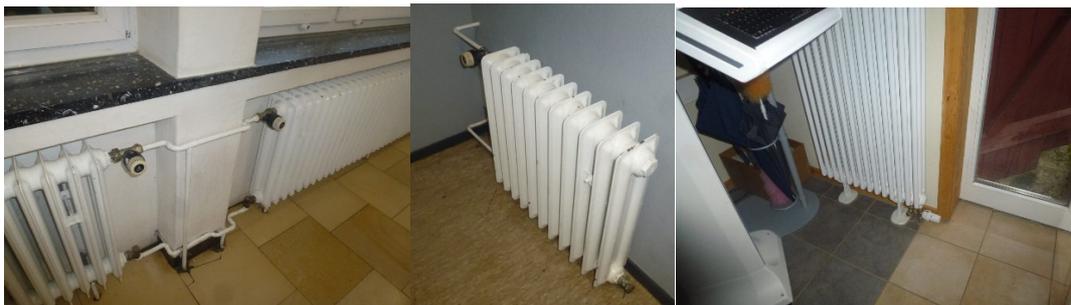
Abbildung 37 Heizkörper BBS2 AOS

Beheizt werden die Räume und Flure mit Gliederheizkörpern. Verbaut sind herkömmliche Thermostatköpfe. Diese sind in den Fluren auf Stufe 3 begrenzt.

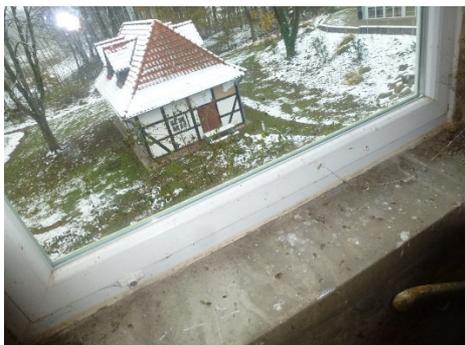
Abbildung 38 Baujahr Fenster BBS2 AOS

Die Kunststofffenster stammen aus dem Jahr 2008 und sind zweifachverglast.

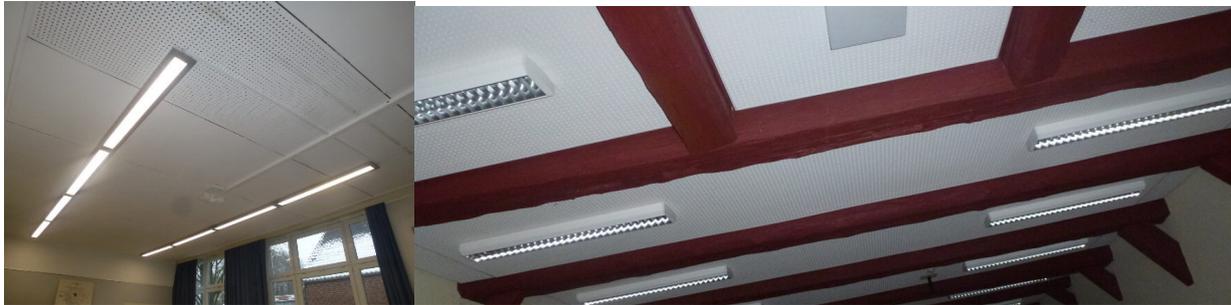
**Abbildung 39 Beleuchtung BBS2 AOS & KH**

Die Beleuchtung des Schulgebäudes und des Klosterhofmuseums ist bereits auf LED umgerüstet. Im Kutscherhaus sind noch alte T5 Leuchtstoffröhren verbaut. Hier ist eine Konversion empfehlenswert.

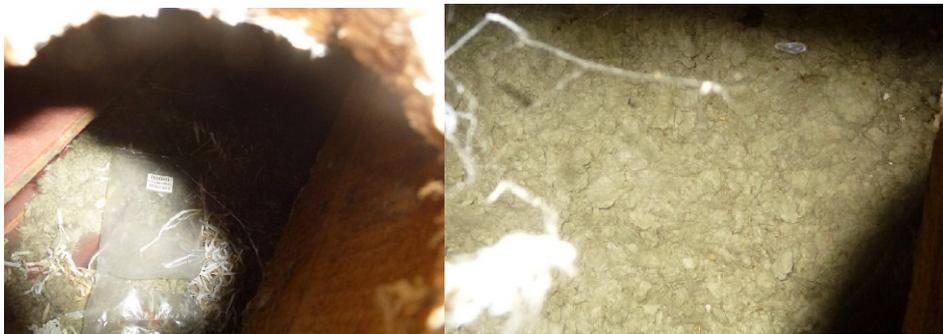
**Abbildung 40 Dämmung oberste Geschossdecke BBS2 AOS**

Die oberste Geschossdecke im Schulgebäude ist bereits gedämmt.

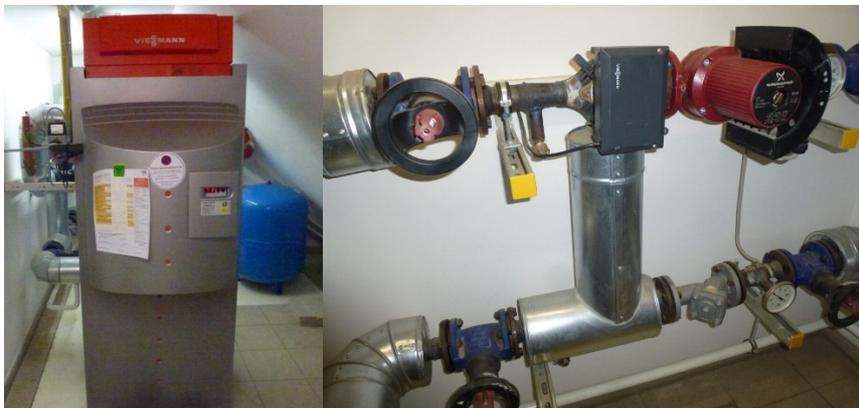
Abbildung 43 Wärmeerzeuger KH4 LJ

Der Wärmeerzeuger befindet sich im Dachgeschoss, aufgrund der vorherigen Schwerkraftheizung. Dabei handelt es sich um einen Gas-Brennwertkessel (Viessmann Vitocrossal 300) mit 30 kW Heizleistung. Die Regelung ist über das Kesselschaltfeld möglich. Die Rohrleitungen sind ausreichend gedämmt.

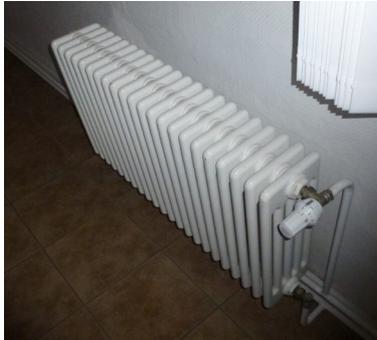
**Abbildung 44 Heizkörper KH4 LJ**

Im Gebäude sind Gliederheizkörper mit Thermostatköpfen verbaut. Die Stellung in den Fluren ist auf Stufe 3, unbegrenzt. Es sind keine Behördenthermostatköpfe vorhanden.

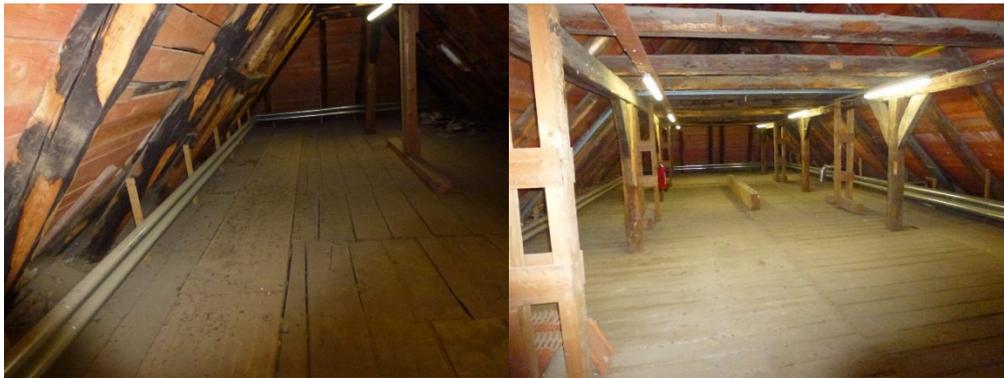
**Abbildung 45 Oberste Geschosdecke und Dach KH4 LJ**

Das Dach wurde im Zuge von Sanierungsarbeiten verstärkt und beplankt. Die oberste Geschosdecke ist ungedämmt. Die Decke des Heizungsraumes ist dagegen gedämmt. Die Beleuchtung wurde auf LED umgerüstet.

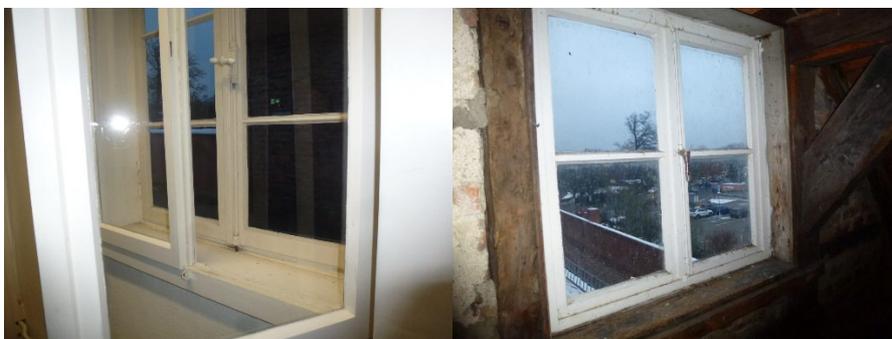
**Abbildung 46 Fenster KH4 LJ**

Im Erdgeschoss sind die Holzfenster als doppelt einfachverglaste Kastenfenster ausgeführt. Im Obergeschoss sind nur einfachverglaste Holzfenster verbaut.

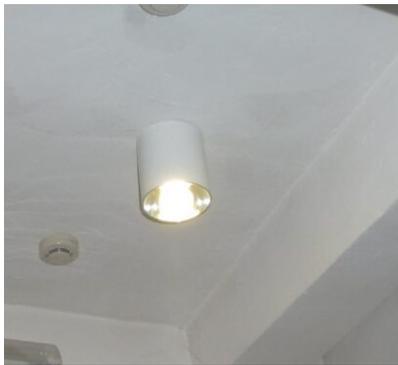
**Abbildung 47 Beleuchtung KH4 LJ**

Im gesamten Gebäude sind bereits LED-Leuchtmittel verbaut. Das Einsparpotenzial ist ausgeschöpft.

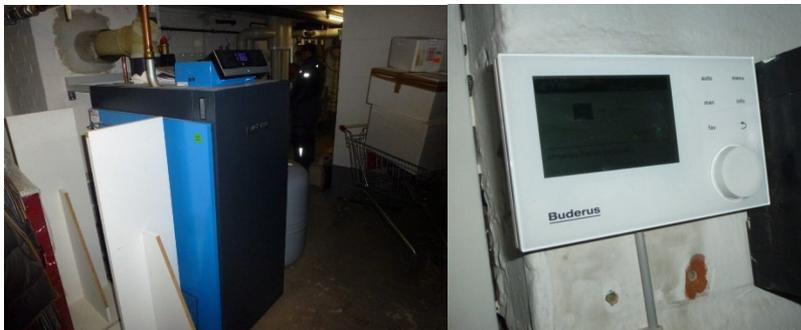
Abbildung 49 KH3 GA

Als Wärmeerzeuger ist ein Buderus Gas-Brennwertkessel mit 150 kW Heizleistung verbaut. Die Kesseltemperatur lag bei 61°C. Die drei Heizkreise sind über eine hydraulische Weiche vom Kesselkreis entkoppelt. Die Steuerung ist über das Kesselschaltfeld einsehbar und über ein Tableau einstellbar. Einige Stellen der Rohrleitungen sind ungedämmt, generell ist das Rohrnetz veraltet.

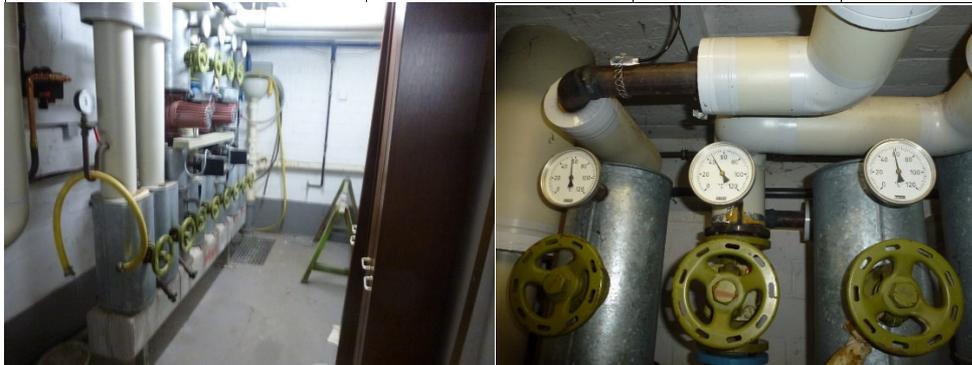
**Abbildung 50 Heizungsverteiler und Rohrleitungen KH3 GA**

Am Heizungsverteiler sind drei Heizkreise angebunden, alle sind mittels Dreivegeventil regelbar. Die Kesselkreispumpe ist auf 1,0 mWS bei konstantem Förderdruck eingestellt. Die Pumpe des Kessels wird nicht von der Kesselregelung Drehzahl geregelt, dies führt zu hohe Rücklauftemperaturen und eine Verschlechterung des Wirkungsgrades. Die Demontage der Hydraulischen Weiche ist zu prüfen. Die Pumpen für HK 1 und HK 2 sind abgängig, eine Substitution wird empfohlen.

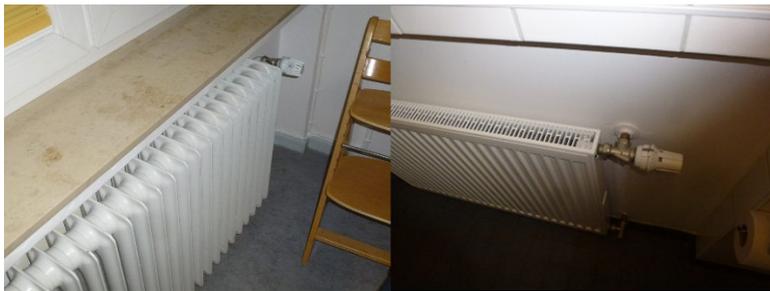
**Abbildung 51 Heizkörper KH3 GA**

In den Fluren sind Gliederheizkörper mit Thermostatköpfen verbaut. Diese sind bis Stellung 3 begrenzt und auf Stufe 2 eingestellt. In den Büroräumen sind die Heizkörper unbegrenzt vielen standen auf Stufe 3. Im WC sind neuere Konvektor-Heizkörpermodelle verbaut, hier war Frostschutz eingestellt.

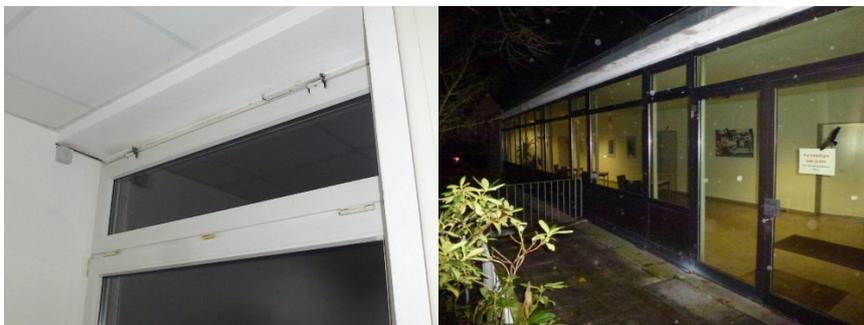
**Abbildung 52 Fenster KH3 GA**

Die verbauten Fenster stammen aus dem Jahr 1991 und sind zweifach verglast. Im Verbindungstrakt zum Anbau sind großflächig Fenster verbaut. Hier sind große Wärmeverluste zu erwarten.

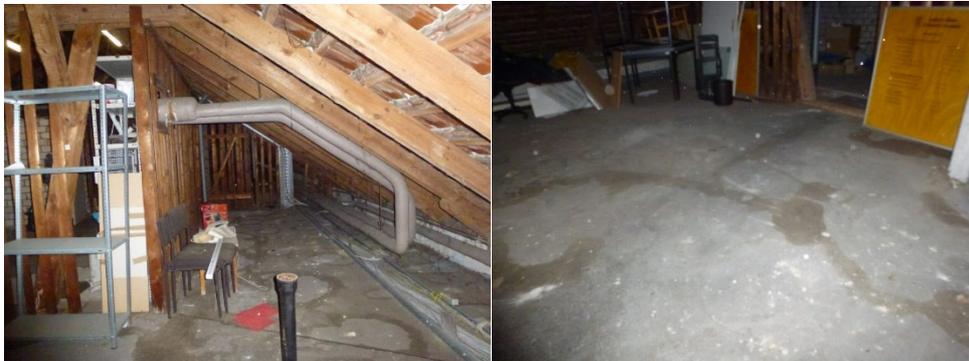
**Abbildung 53 Oberste Geschossdecke und Dach KH3 GA**

Das Dachgeschoss wird als Abstell- und Lagefläche genutzt. Auffällig sind die großflächigen Wasserflecke am Boden. Eine Abdichtung des Daches wird empfohlen. Im Zuge dessen wird das Aufbringen einer Einblasdämmung auf die oberste Geschossdecke empfohlen.

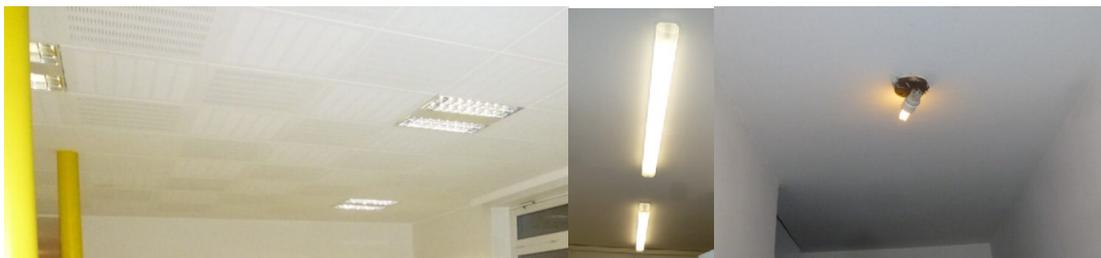
**Abbildung 54 Beleuchtung KH3 GA**

Die Beleuchtung im Gebäude ist bereits zu einem Drittel auf LED umgerüstet. Auf den Toiletten sind noch T8 Leuchtmittel verbaut. Auch sind alte Kompaktleuchtmittel und T5 verbaut. Die schrittweise Umstellung auf LED-Leuchtmittel wird empfohlen.

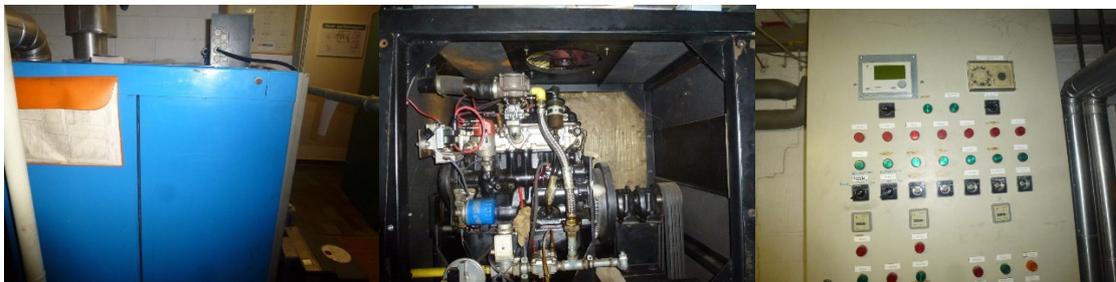
**Abbildung 56 Wärmeerzeuger und Schaltschrank SVA**

Als Wärmeerzeuger ist ein Gaskessel von Buderus und eine Brunnenwasser-Wärmepumpe (stillgelegt) verbaut. Die Kesseltemperatur liegt bei etwa 60°C. Die Regelung ist über einen Siemens Schaltschrank (Syncro) möglich. Kessel und Wärmepumpe sind parallel zusammengeschaltet. Ein neues Heizungskonzept wird bereits in einer Machbarkeitsstudie untersucht. Die Rohrleitungen sind größtenteils gedämmt. Der Heizungsverteiler ist ungedämmt.

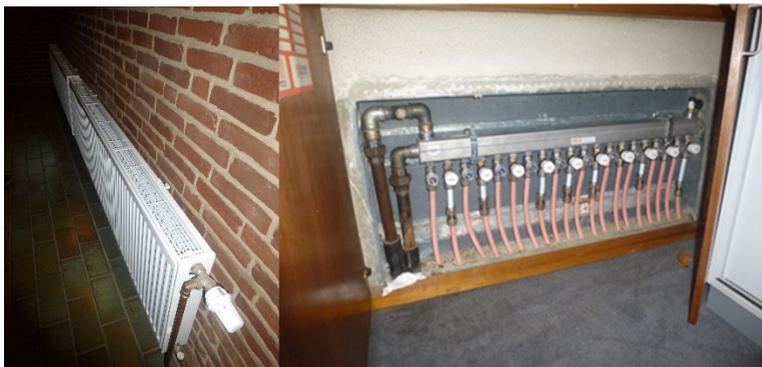
**Abbildung 58 Heizkörper und FB-Verteiler SVA**

Es sind zwei Heizkreise am Verteiler angeschlossen. HK 1 Büros mit statischer Heizung und HK 2 Schalterhalle mit FBH. Alle Heizkreise sind regelbar. Die FBH ist auf 38°C begrenzt. In den Fluren und Büroräumen kommen Konvektor-Heizkörper mit Thermostatköpfen zum Einsatz. Diese sind unbegrenzt und stehen auf Stellung 1 bis 4.

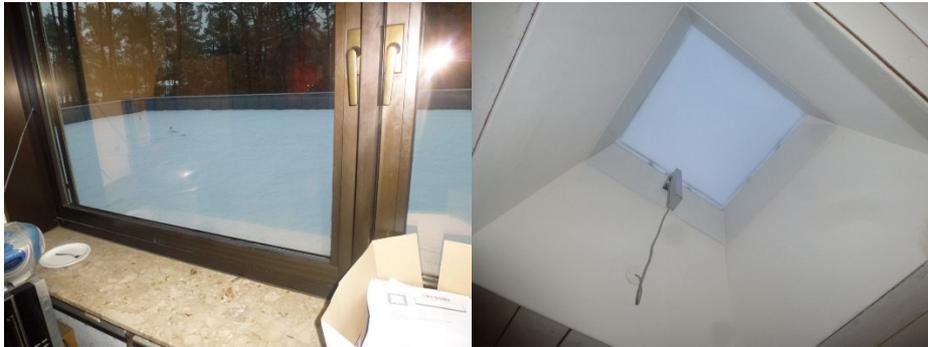
**Abbildung 59 Fenster SVA**

Die Fenster sind zweifach verglast und stammen aus dem Erbauungsjahr 1981.

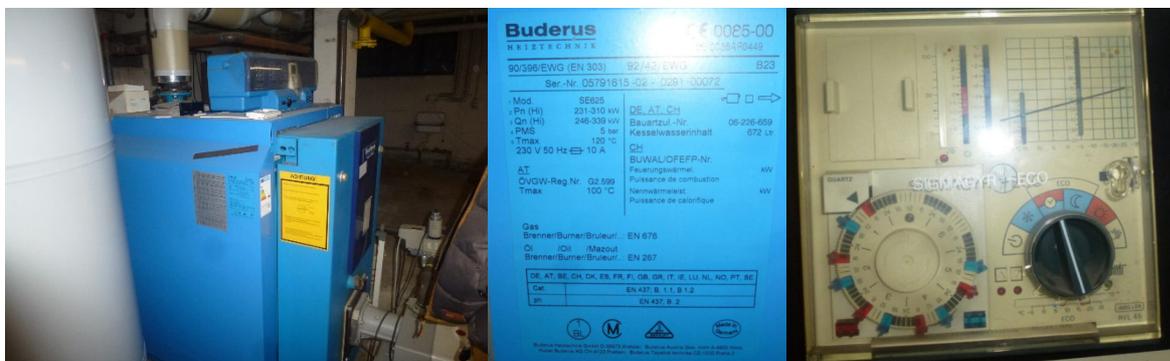
Abbildung 63 Gaskessel FTZ

Als Wärmeerzeuger dient ein Buderus Logano SE625 Gaskessel mit 310 kW Heizleistung. Der Heizkessel stammt aus dem Jahr 2000. Die Heizkreisreglung ist über das Kesselschaltfeld möglich. Eingestellt ist Automatik-Betrieb. Das Rohrnetz ist vollständig gedämmt. Die Heizkurve und -zeiten können über die Heizungssteuerung Sigmagyr eco eingestellt werden. Für die WWB ist ein 500 l Speicher vorhanden.

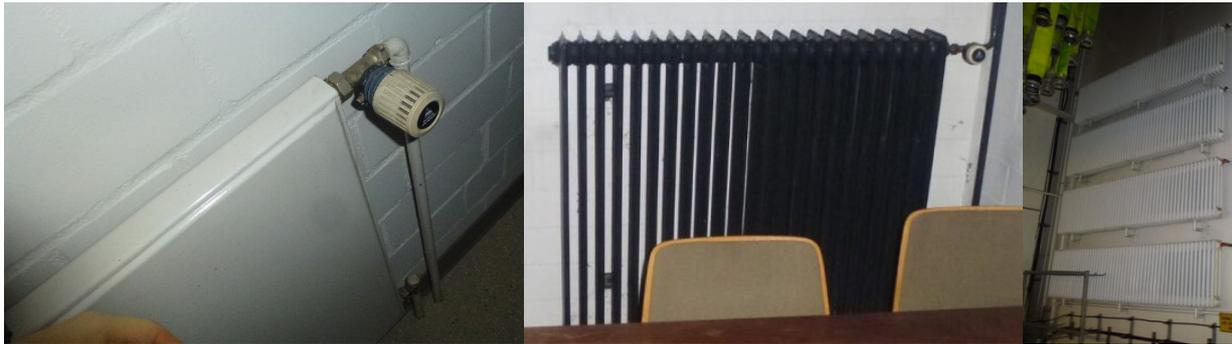
**Abbildung 64 Heizkörper FTZ**

Im Verwaltungstrakt sind Radiator Heizkörper verbaut. Diese sind nicht begrenzt. Im Schlauchturm sind Gliederheizkörper vorhanden, diese waren aus.

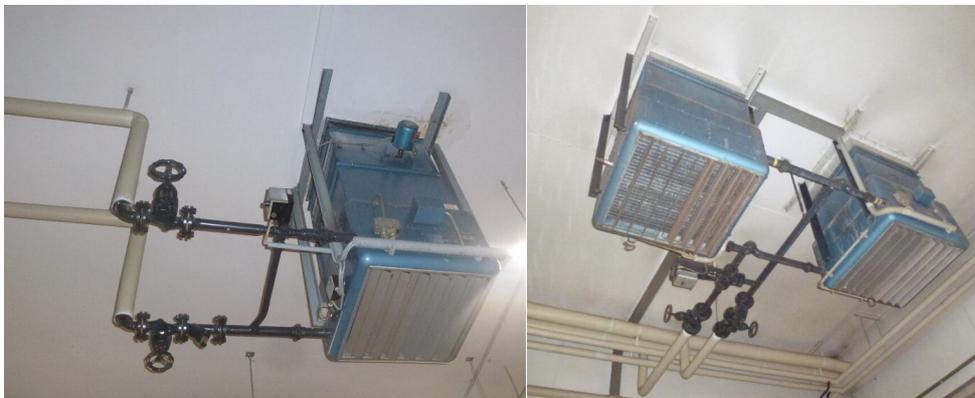
**Abbildung 65 Luftheritzer FTZ**

Die Werkstatt wird neben den Heizkörpern mit insgesamt vier Luftherzern beheizt. Diese werden über die Heizungsanlage versorgt und sind ebenfalls regelbar.

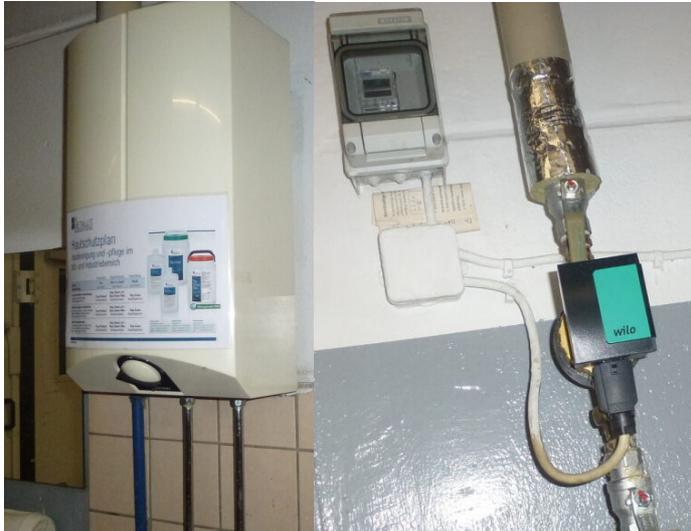
**Abbildung 66 WWB und Zirkulation Werkstatt FTZ**

Die Trinkwarmwasserbereitung wird in der Werkstatt über einen Elektro-Boiler bewerkstelligt. Im Verwaltungsgebäude ist ebenfalls eine dezentrale Warmwasserbereitung vorhanden.

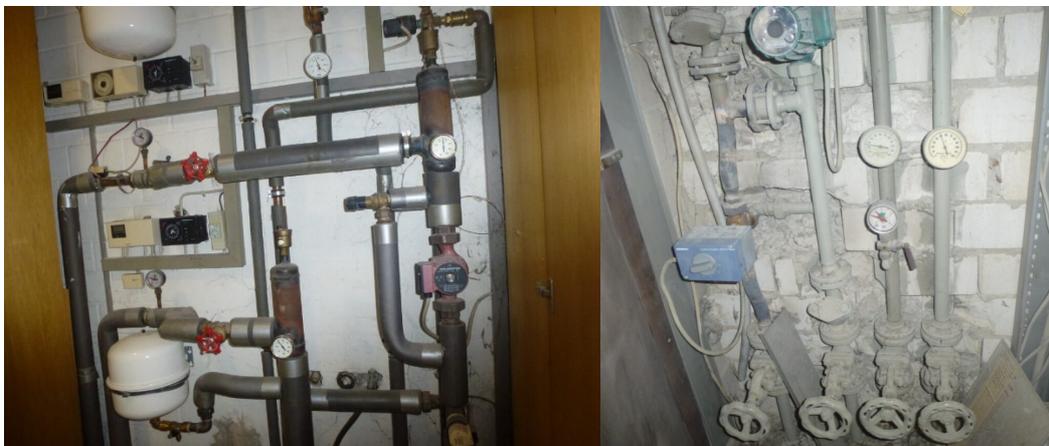
**Abbildung 67 Unterverteilung (stillgelegt) FTZ**

Im Verwaltungstrakt ist eine Heizungsunterverteilung vorhanden, die Heizungsregelung ist defekt, Anlagen laufen im Handbetrieb.

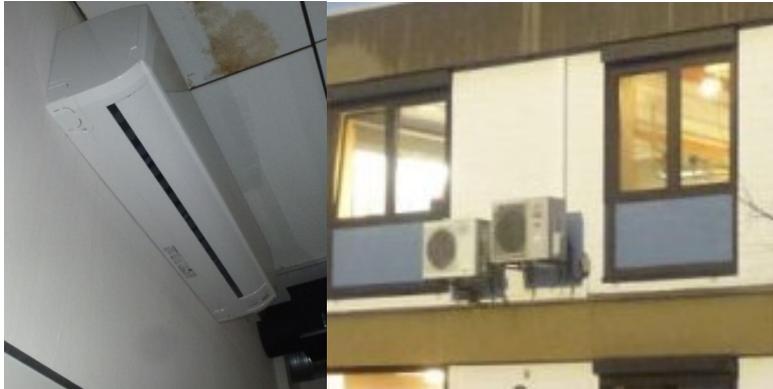
**Abbildung 68 Split-Klimagerät FTZ**

Der Schulungsraum verfügt über zwei Split-Klimageräte. Die technischen Daten konnten nicht abgelesen werden.

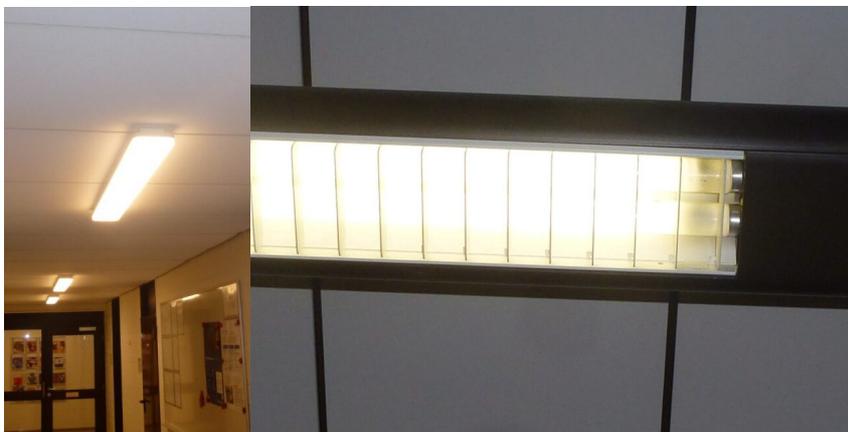
**Abbildung 70 Beleuchtung FTZ**

Die Beleuchtung wurde im Verwaltungsgebäude und im Schlauchturn bereits vollständig auf LED umgestellt. Im Schulungsraum sind bereits LEDs verbaut. Im Foyer sind keine LED-Leuchtmittel verbaut.

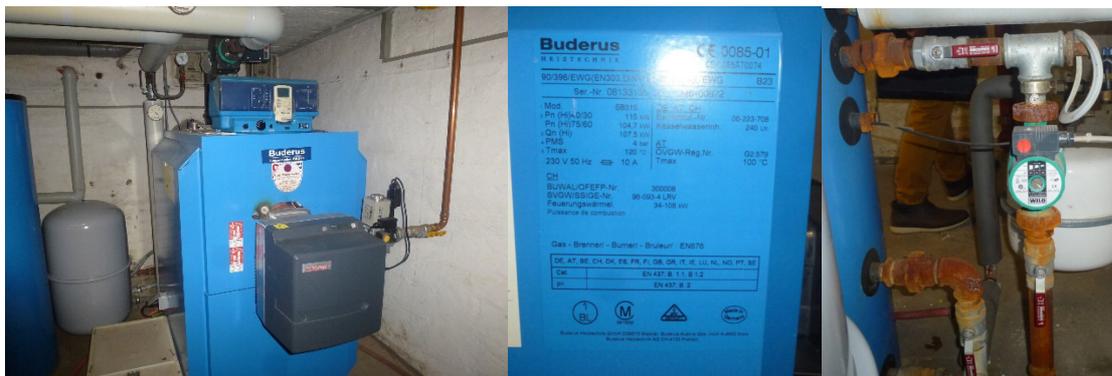
Abbildung 73 Wärmeerzeuger BH

Als Wärmeerzeuger ist eine Buderus Logano plus SB315 Brennwertkessel verbaut. Die Heizleistung beträgt 105 kW. Die Steuerung ist über das Kesselschaltfeld möglich. Einige Stellen an den Rohrleitungen weisen starke Korrosion auf. Zudem sind große Teile des Rohrnetzes nicht gedämmt.

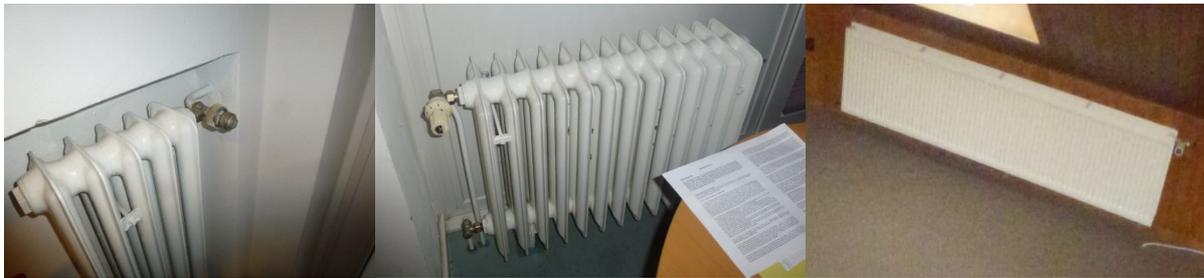
**Abbildung 74 Heizkörper BH**

Im Gebäude sind überwiegend Gliederheizkörper mit verbauten herkömmlichen Thermostatköpfen verbaut, vereinzelt fehlen Köpfe. Im Flur sind diese auf Stellung 1 begrenzt. Im Dachgeschoss sind Konvektoren verbaut.

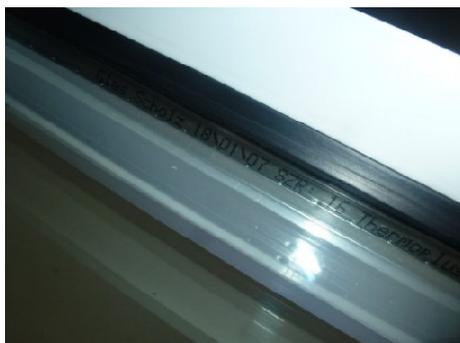
**Abbildung 75 Türelement BH**

Die Fenster sind zweifachverglast aus dem Jahr 1989, ein Türelement wurde 2007 ersetzt. Die Glaselemente der Eingangstür sind einfachverglast.
