# **Landkreis Gifhorn**

## **Anlage 2**

### **Bestandsaufnahme der Gebäude**

E1 Energiemanagement GmbH

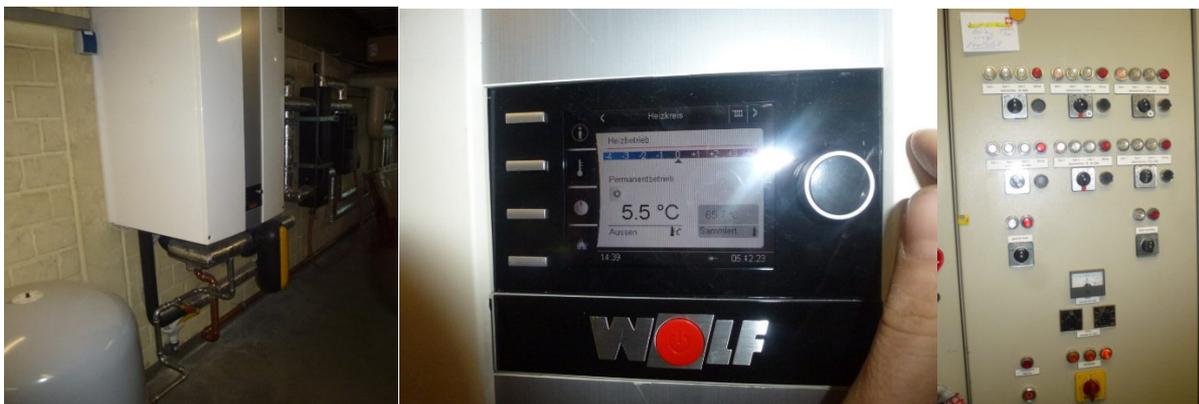
**Abbildung 80 Wärmeezeuger und Bedienfeld SAG-Halle**

Die Halle wird über eine Gasbrennwertherme der Firma Wolf versorgt. Die Heizleistung beträgt 92 kW. Eine hydraulische Weiche entkoppelt den Erzeugerkreis. Der Gasanschluss ist neu. Beheizt wird die Halle durch fünf Umluftthermen. Die Nebenhalle verfügt über zwei Nachtspeicheröfen mit je 22 kW, jedoch außer Betrieb. Die Heizungsvorlauftemperatur lag bei 72°C. Die Heizungsleitungen und Pumpen sind gedämmt, eine Mischer-Regelung ist nicht vorhanden. Die Regelung der Heizlüfter ist über einen Schaltschrank möglich. Hier ist Handbetrieb Stufe 1 eingestellt.

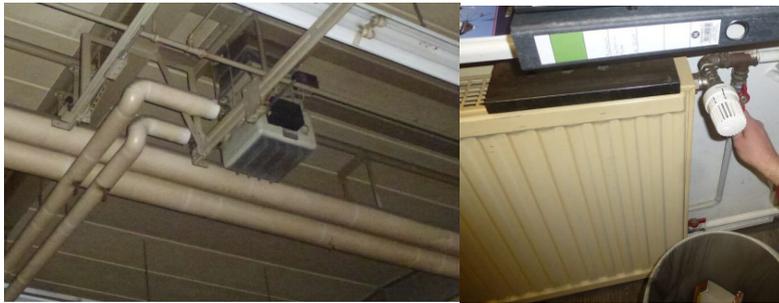
**Abbildung 81 Umlufterhitzer und Heizkörper SAG-Halle**

Neben den Heizlüftern sind in den Büroräumen Heizkörper mit Thermostatköpfen verbaut. Hier ist Stufe 2-5 eingestellt. Die Heizkörper sind teilweise verbaut bzw. zugestellt.

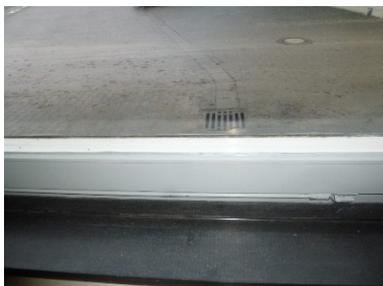
**Abbildung 82 Fenster SAG-Halle**

Die Fensterverglasung der Halle besteht zum einen aus Glasbausteinen. Diese weisen schlechte Wärmedämmeigenschaften auf. Die Fenster der Büroräume sind einfach verglast, ebenso die Fenster der Nebenhalle. Aufgrund der sich öffnenden Garagentore sind die Wärmeverluste entsprechend hoch.

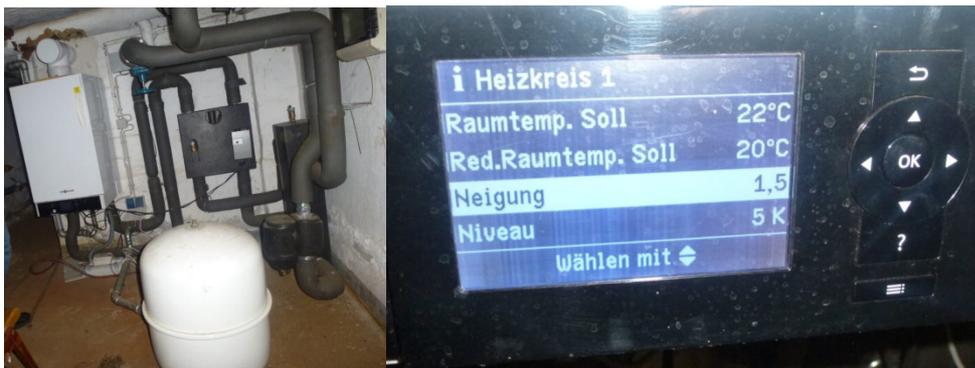
Abbildung 84 Wärmeerzeuger EDV ZG

Als Wärmeerzeuger ist seit 2018 das Gas-Brennwertgerät Vitodens 200 von Viessmann verbaut. Maximale Heizleistung beträgt 92 kW. Die Steuerung ist über das Bedienfeld am Kessel möglich. Die Kesseltemperatur beträgt 60°C. Der Sollwert für die Raumtemperatur beträgt 22°C und 20°C im abgesenkten Betrieb. Eine weitere Absenkung auf 18°C ist empfehlenswert. Die Steigung der Heizkurve beträgt 1,5, bei einer Parallelverschiebung von 5 K. Die Rohrleitungen und Armaturen der neuen Anlage sind vollständig gedämmt.

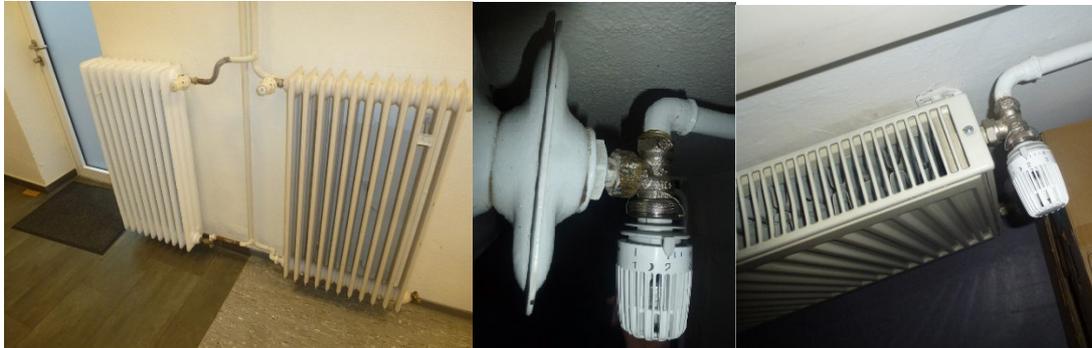
**Abbildung 85 Heizkörper EDV ZG**

In den Fluren des Altbaus sind Gliederheizkörper mit voreinstellbaren Ventilen und herkömmliche Thermostatköpfe verbaut. Eine Begrenzung ist nicht vorhanden. Teilweise sind im Neubau bereits moderne Heizkörper vorhanden. Eingestellte Stellung ist überwiegend 2.

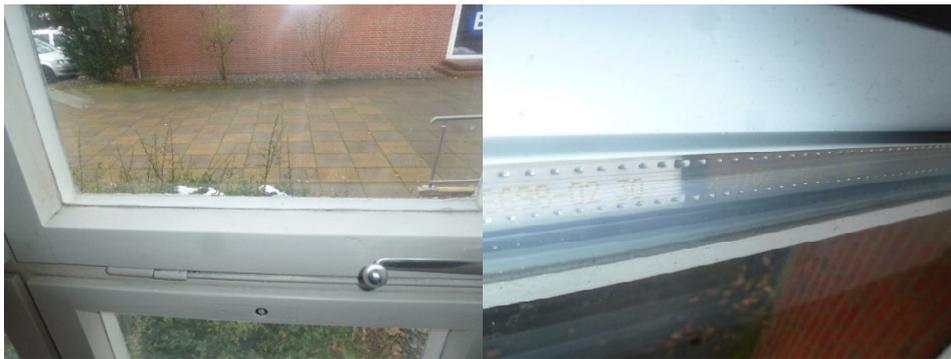
**Abbildung 86 Fenster EDV ZG**

Im Altbau sind (doppelt) einfachverglaste Fensterscheiben verbaut. Im Versammlungsraum des Neubaus sind bereits zweifach verglaste Aluminium-Fenster mit Baujahr 2011 vorhanden.

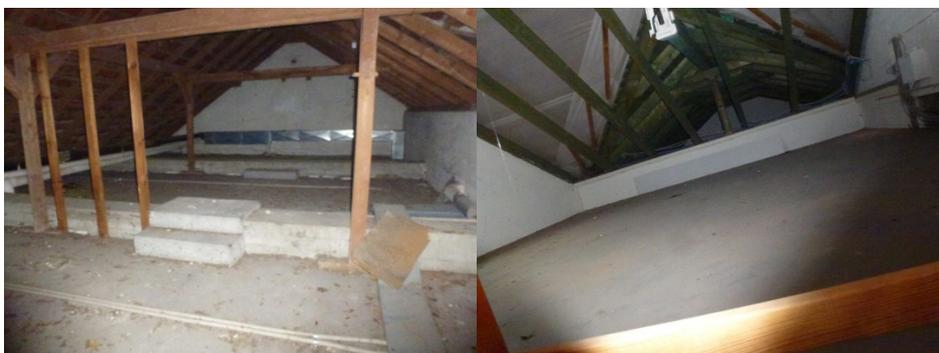
**Abbildung 87 Dach und oberste Geschossdecke EDV ZG**

Das Dachgeschoss wird nicht genutzt, hier wird dringend eine Dämmung der obersten Geschossdecke empfohlen. Das Dach soll in Zukunft saniert werden.

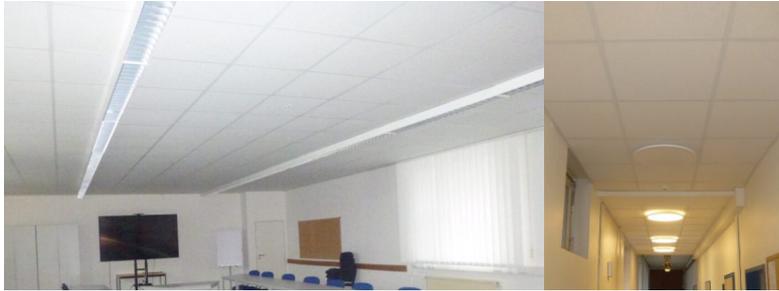
**Abbildung 88 Beleuchtung EDV ZG**

In den Fluren und im Veranstaltungsraum wurde die Beleuchtung bereits auf LED umgerüstet. Es sind zusätzlich Bewegungsmelder vorhanden.

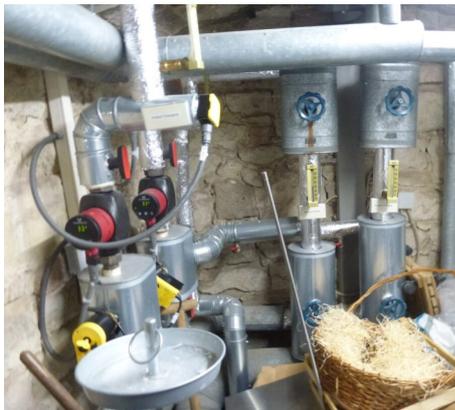
Abbildung 91 Heizungsraum SR

Die Wärmeversorgung wird durch das Schloss sichergestellt. Für das Schlossrestaurant sind zwei Heizkreise vorhanden. HK 1 Orangerie (Wintergarten) und HK 2 Bastion. Verbaut sind neue, effiziente Umwälzpumpen.

Die Speicherladepumpe und Umwälzpumpe für das Heizregister sind abgängig, ein Austausch wird empfohlen.

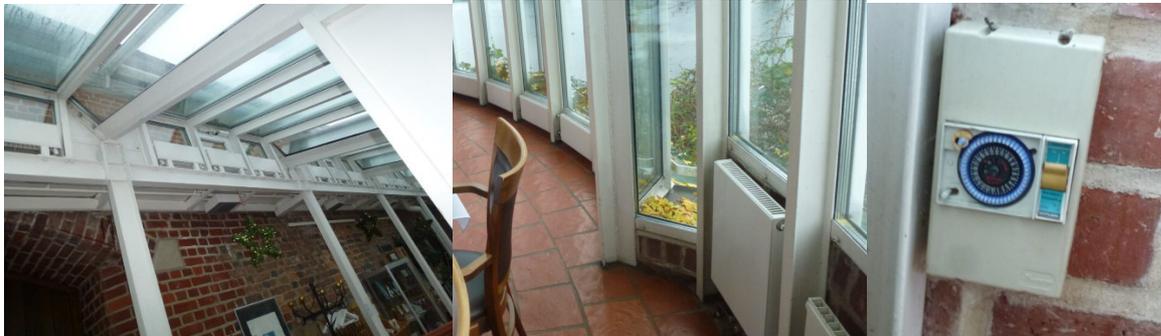
**Abbildung 92 Heizkörper SR**

Der Wintergarten wird über Heizkörper beheizt. Die Bastion zusätzlich mit FBH. Die Heizkörper werden über den Vorlauf geregelt. Auffallend ist die kleine Dimensionierung der Heizkörper. Nach Aussage durch Herrn Sander wünscht der Pächter keine tieferen Modelle. Vorlauftemperatur ist sehr hoch und wird auf 70 °C geschätzt. Zentral im Wintergarten befindet sich die Handsteuerung zur Heizzeiteinstellung.

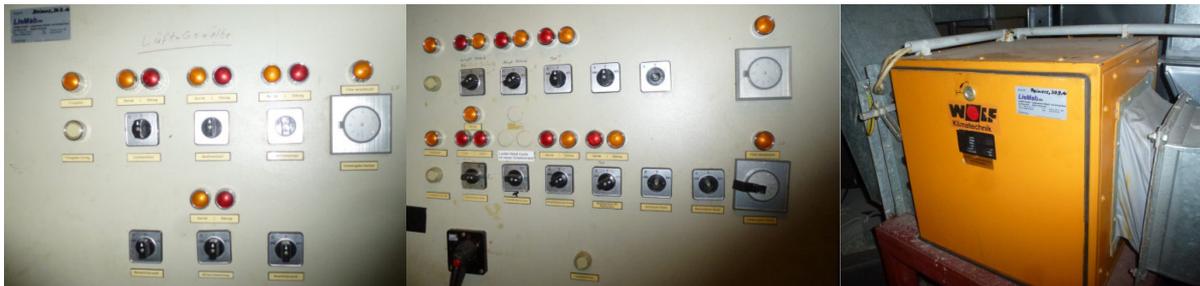
**Abbildung 93 Lüftungsschaltschrank und Abluftgerät SR**

Für das Gewölbe, Technikraum und die Küche sind RLT-Anlagen vorhanden. Die Anlage für das Gewölbe war zum Zeitpunkt der Begehung ausgeschaltet. Die Ventilatoren befinden sich auf dem Dachboden des Schlosses. Baujahr 1979.

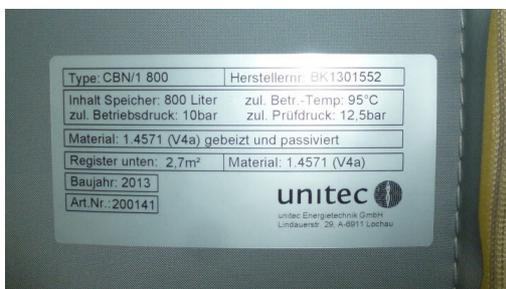
**Abbildung 94 Typenschild Warmwasserspeicher**

Für die Trinkwarmwasserbereitung ist ein 800 l Speicher vorhanden. Während der Heizperiode wird dieser über die Heizung geladen, im Sommer erfolgt dies über einen Elektroheizstab. Temperatur liegt bei 67 °C.

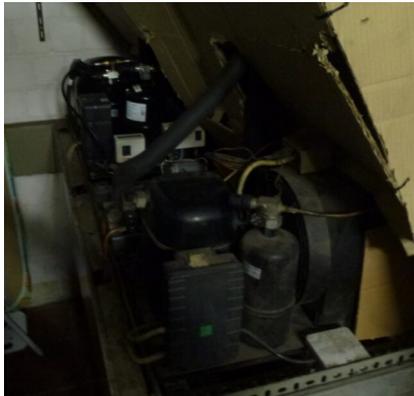
**Abbildung 95 Kältemaschine SR**

In der Küche sind (Tief-) Kühlräume vorhanden. Die Kältemaschine befindet sich im Technikraum.

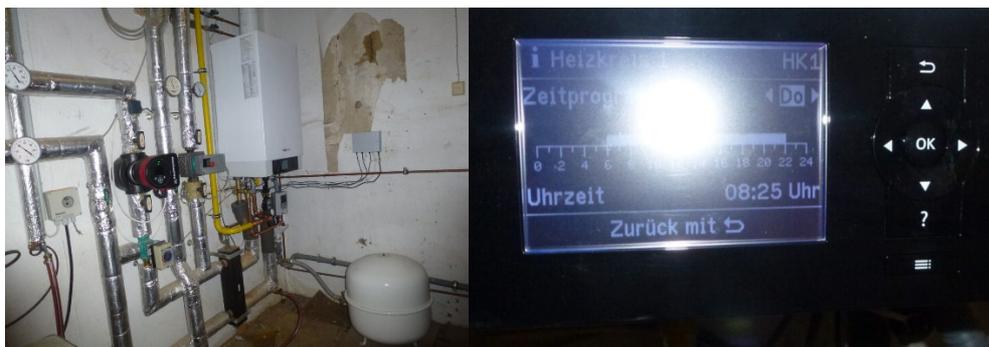
Abbildung 98 Wärmeerzeuger MBB

Als Wärmeerzeuger ist ein Viessmann Vitodens Gasbrennwertgerät (32 kW) installiert. Diese wurde zwei Wochen vor der Begehung eingebaut. Die Regelung ist über das Schaltfeld des Wärmeerzeugers möglich. Der Heizbetrieb ist täglich von 6-22 Uhr, auch am Wochenende. Die Heizungsleitungen sind vollständig gedämmt. Für eine Entkopplung der Ströme sorgt eine hydraulische Weiche.

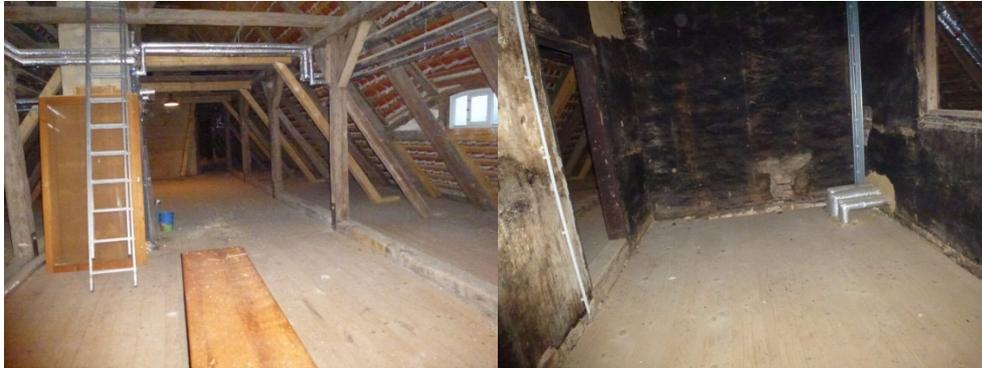
**Abbildung 99 Oberste Geschossdecke und Dach MBB**

Der Dachboden ist ausgebaut, es ist keine Dämmung der obersten Geschossdecke vorhanden. Das Dach ist nur mit Ziegel gedeckt und daher nicht abgedichtet (Denkmalschutz). Eine Einblasdämmung ist empfehlenswert.

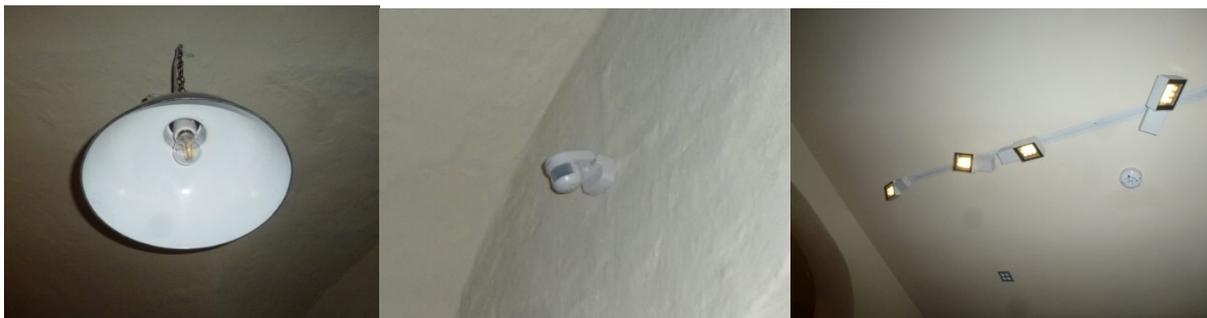
**Abbildung 100 Beleuchtung MBB**

Die komplette Beleuchtung ist auf LED umgestellt. Im Ausstellungsraum sind Präsenzmelder vorhanden. Das Einsparpotenzial ist damit ausgeschöpft.

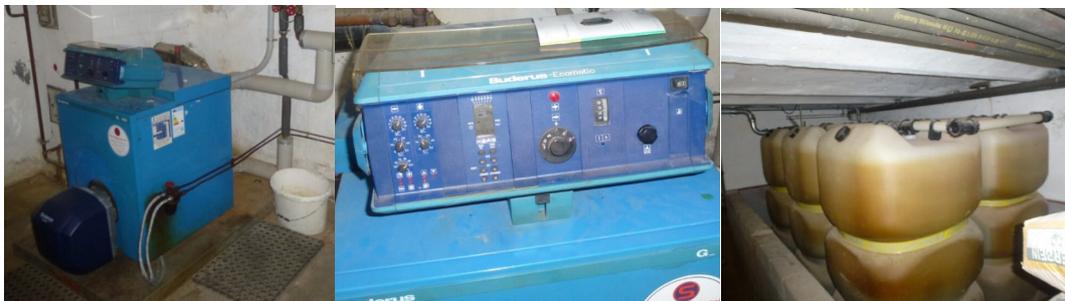
Abbildung 102 Kesselanlage ZHBB

Als Wärmeerzeuger ist ein Buderus Ecomatic Ölkessel mit 22 kW Heizleistung verbaut, Baujahr 1992. Der Heizöltank umfasst sechsmal 750 l, insgesamt 4.500 l. Die Regelung ist über das Kesselschaltfeld möglich. Es existieren insgesamt zwei Heizkreise. Die Heizkurvensteigung liegt bei 13/14 und die Parallelverschiebung bei 31/20.

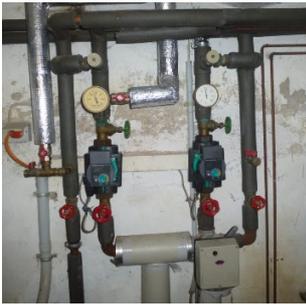
**Abbildung 103 Heizkreise 1 & 2 ZHBB**

Einer der beiden Heizkreise ist ungeregelt (VL 50°C), der anderer mittels Vierwegeventil regelbar (VL 55°C). Die Leitungen sind größtenteils gedämmt. Die Bypassleitungen an den Heizkreisen können verschlossen bzw. demontiert werden, da neue drehzahlgeregelte Pumpen installiert sind.

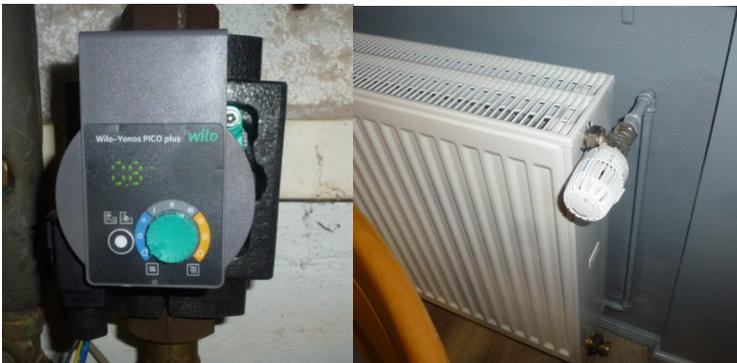
**Abbildung 104 Pumpen und Heizkörper ZHBB**

Bei den Umwälzpumpen handelt es sich um Modelle des Typs Wilo Yonos PICO plus. Eingestellt sind die Pumpen auf Differenzdruck variabel. Diese Einstellung ist für die vorhandenen Heizkörper angemessen. Die Thermostatkopfstellung ist im Café auf Stufe 3, unbegrenzt. Die Aufheizzeit im Seminarraum wird als sehr träge empfunden, möglicherweise sind die Heizflächen unterdimensioniert.

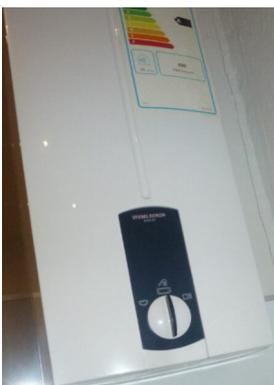
**Abbildung 105 Durchlauferhitzer ZHBB**

Die Warmwasserbereitung in der Küche erfolgt dezentral über einen Elektro-Durchlauferhitzer.

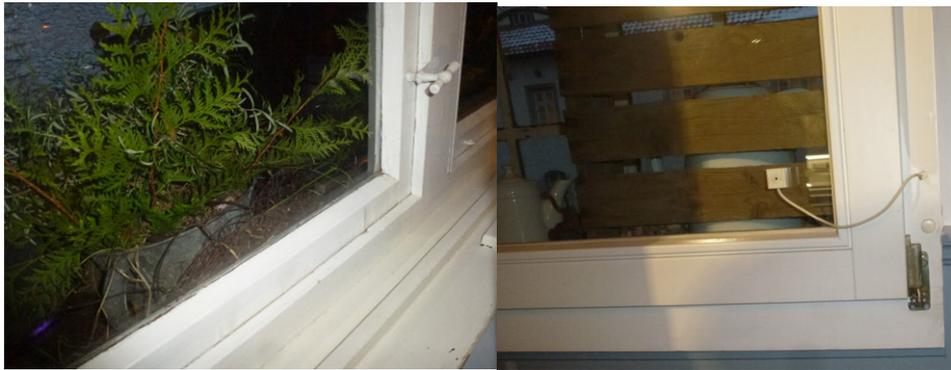
**Abbildung 106 Fensterscheiben ZHBB**

Die Fensterscheiben sind einfachverglast.

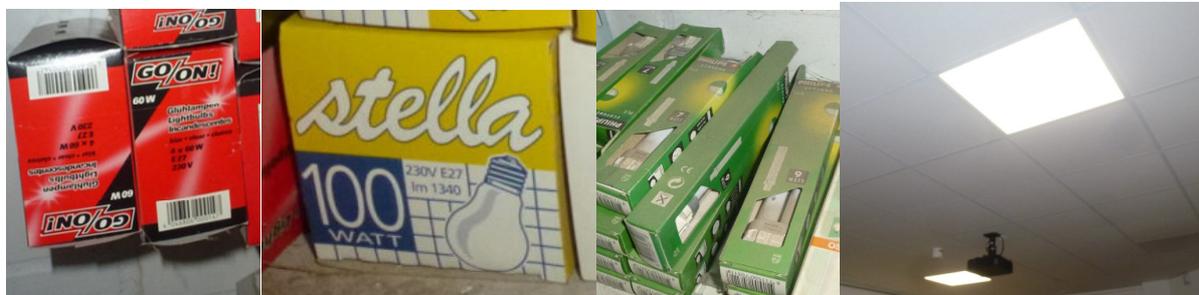
**Abbildung 107 Leuchtmittel ZHBB**

In der Liegenschaft sind sowohl konventionelle Leuchtmittel wie Halogenstrahler und Glühlampen (60 W/100 W) verbaut als auch bereits ausgetauschte LED-Kompaktleuchtmittel (7 W/9 W).

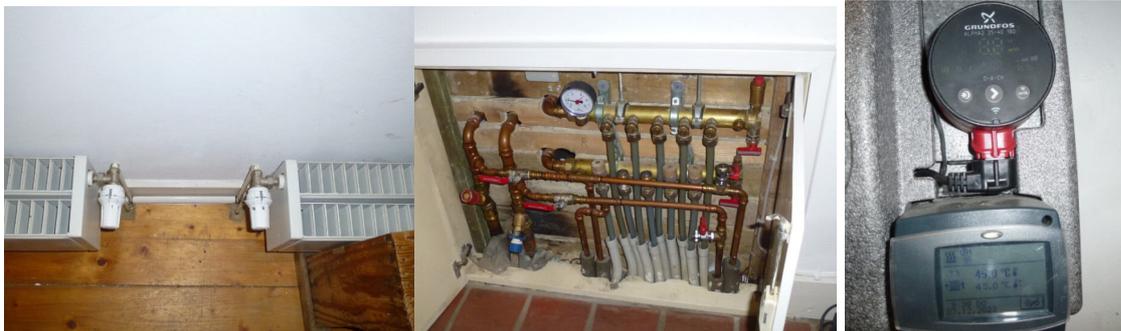
Abbildung 109 Heizkörper und FB-Verteiler

Versorgt wird das Schulmuseum über das Erich-Weniger-Haus. Im Museum ist eine FBH vorhanden als auch Konvektor Heizkörper im Archiv auf Stellung 2. Die Umwälzpumpe ist auf dem neuesten Stand.

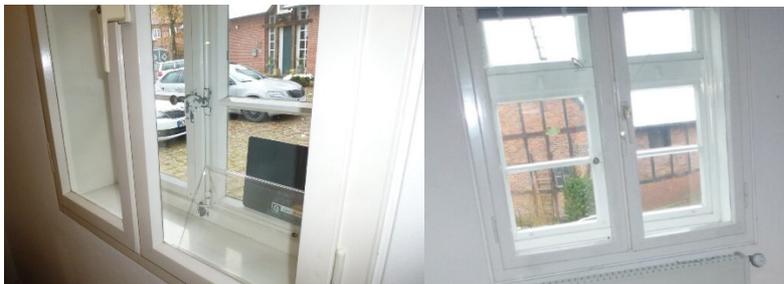
Abbildung 110 Fenster SM

Die Verglasung im Schulmuseum/EWH besteht aus zwei einfachverglasten Fensterscheiben. Teilweise sind zweifachverglaste Fenster eingesetzt.

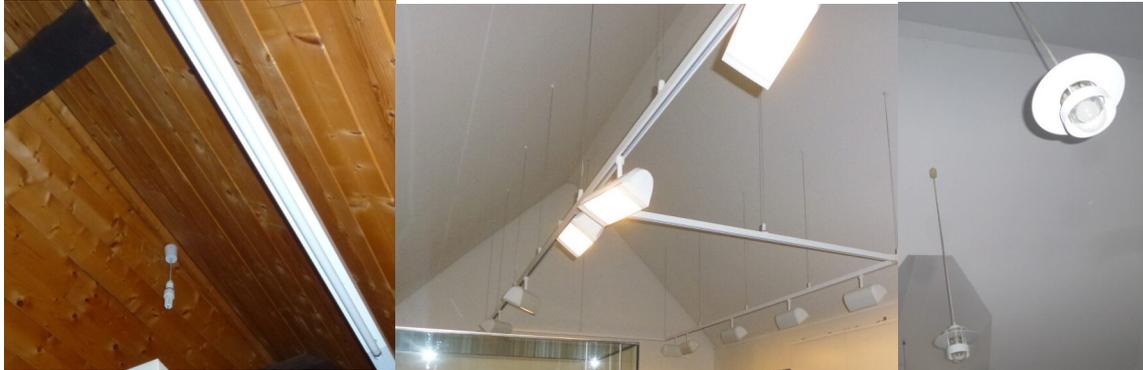
**Abbildung 111 Leuchtmittel SM und EWH**

Die Beleuchtung ist noch nicht auf LED-Leuchtmittel umgestellt. Es befinden sich Halogenscheinwerfer, Kompaktleuchten und Leuchtstoffröhren im Archiv und in der Ausstellung. Im Erich-Weniger-Haus sind T8 Leuchtmittel, sowie konventionelle Kompaktleuchten vorhanden. Bei Austauschmaßnahmen sind LED-Leuchtmittel zu empfehlen.

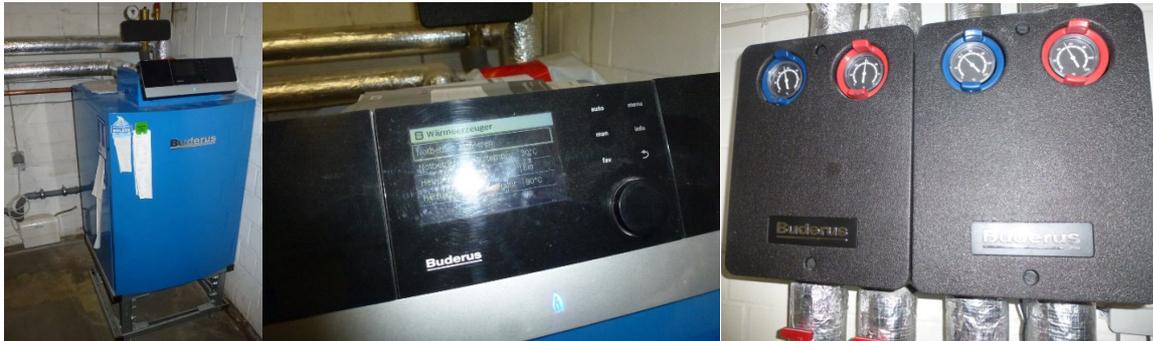
**Abbildung 112 Wärmeerzeuger SM**

Der Wärmeerzeuger im Erich-Weniger-Haus ist ein Buderus Logamatic MM100 Gas-Brennwertkessel. Die Regelung ist über das Kesselschaltfeld möglich. Heizbetrieb ist von 7-22 bzw. 23 Uhr. Es sind zwei Heizkreise vorhanden. HK 1: 60°C/52°C und HK 2 50°C/43°C.

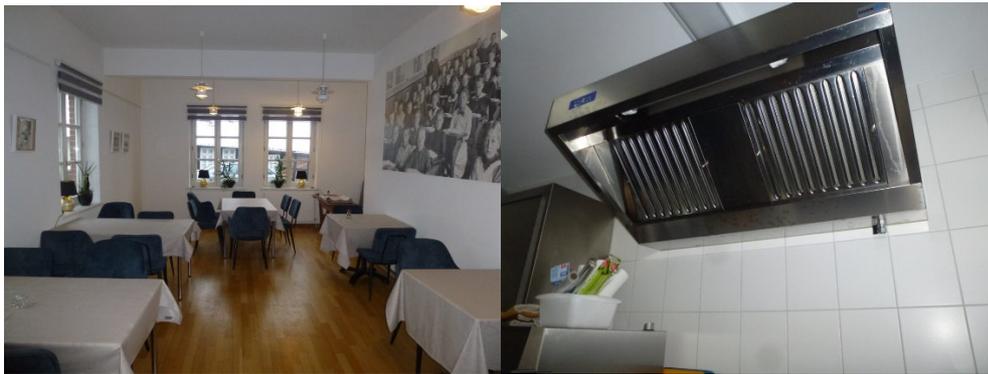
Abbildung 113 Café SM und EWH

Es ist auch eine kleine Küche mit Dunstabzug, sowie ein Kulturcafé vorhanden, beides soll zum Beginn 2024 geschlossen werden.

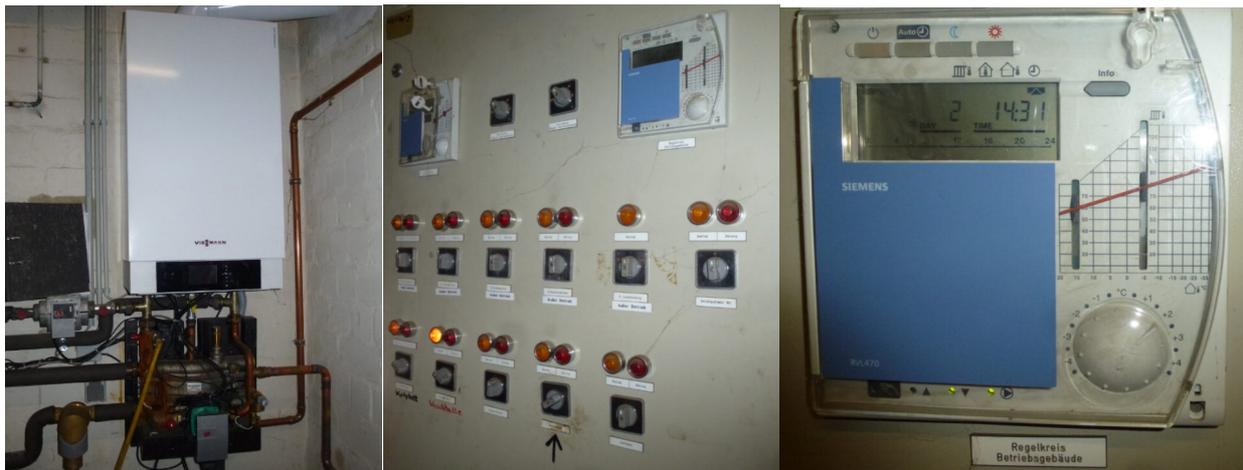
Abbildung 115 Wärmeerzeuger und Steuerung KSM N

Als Wärmeerzeuger ist eine Viessmann Gas-Brennwerttherme (Vitodens 200-W) mit 60 kW Heizleistung vorhanden. Betriebszeit und Vorlauftemperatur können an der Therme direkt eingestellt werden. Eine Nachtabsenkung findet nicht statt. Am Schaltschrank von Siemens können händisch Heizkurve und Betrieb eingestellt werden. Hierbei ist die WWB außer Betrieb, die Umluftgeräte für Waschhalle und Werkstatt sind eingeschaltet. Alle Heizungsleitungen sind vollständig gedämmt, ebenso die Umwälzpumpen. Für die Einstellung der Raumsolltemperatur ist ein Wandregler vorhanden. Eingestellt sind 21°C. Die Warmwasserbereitung wird über die Therme bewerkstelligt. Hierfür ist ein Buderus Logalux SU Warmwasserspeicher vorhanden.

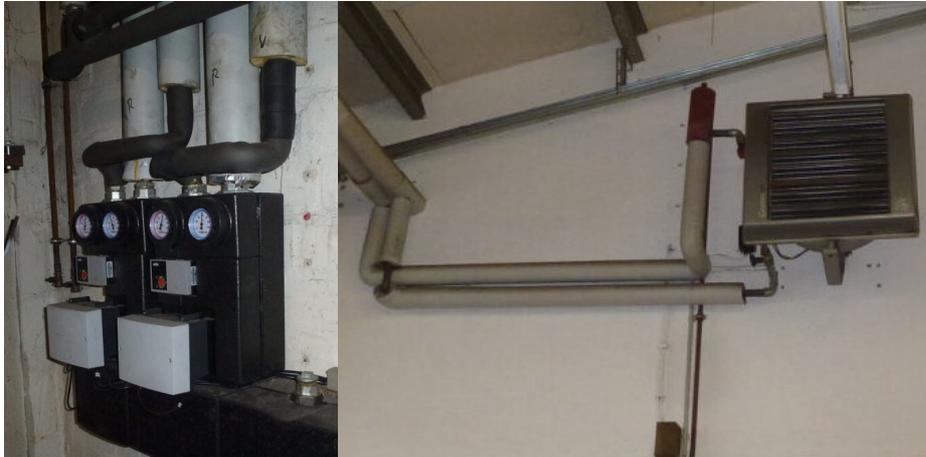
Abbildung 116 Heizkreise und Umlufterhitzer KSM N

Es sind zwei Heizkreise vorhanden. HK 1 versorgt die Hallen, HK 2 versorgt die Büro- und Sozialräume. In den Hallen kommen Umlufterhitzer zum Einsatz. Die Heizkörper in den Büroräumen sind nicht begrenzt.

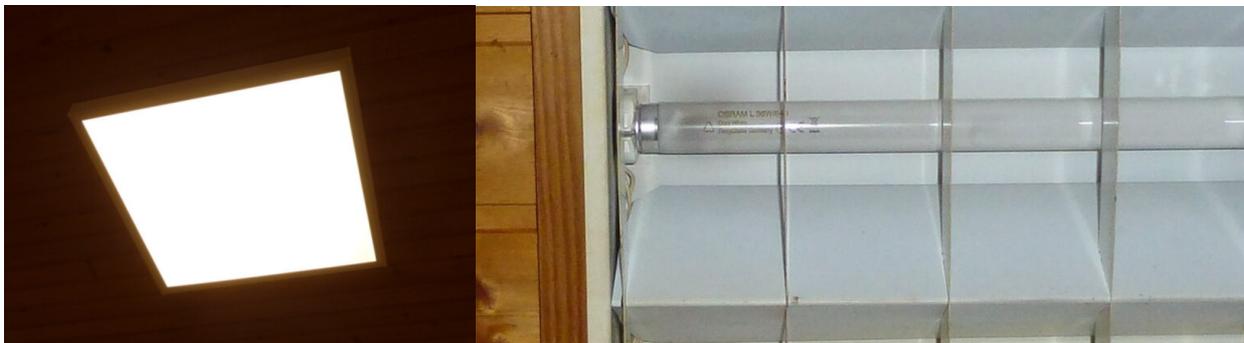
Abbildung 117 Beleuchtung KSM N

Die Beleuchtung in den Hallen und Büroräumen, sowie in den Umkleiden ist bereits auf LED-Leuchtmittel umgerüstet. Im Lager sind vereinzelt noch T8 Leuchtstoffröhren vorhanden. Das Einsparpotenzial ist weitestgehend ausgeschöpft.

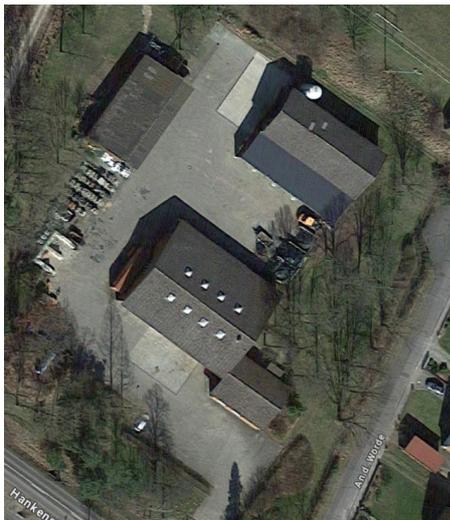
**Abbildung 118 Satellitenaufnahme KSM N (Quelle: Google Maps)**

Die Dächer der Liegenschaft sind für die Installation einer PV-Anlage gut geeignet. Es stehen grob geschätzt 570 m<sup>2</sup> geeignete Dachfläche zur Verfügung. Das entspricht einer Anlagengröße von bis zu 70 kWp.

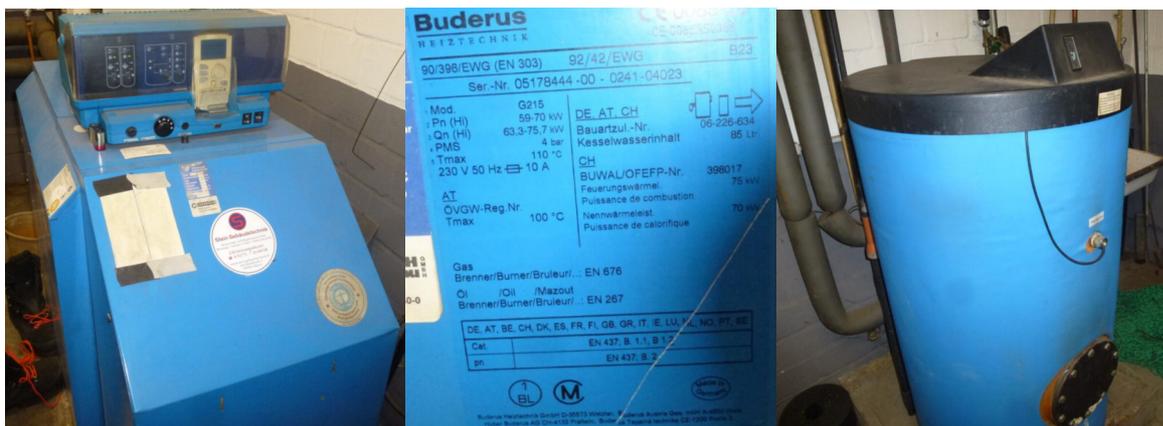
Abbildung 120 Wärmeerzeuger und WW-Speicher KSM S

Als Wärmeerzeuger ist ein Buderus G215 Öl-Niedertemperaturkessel mit 70 kW Nennleistung vorhanden. Baujahr 2000. Der Öltank hat ein Fassungsvermögen von 13 m<sup>3</sup>. Die Warmwasserbereitung wird ebenfalls über den Kessel versorgt. Die Regelung ist über das Kesselschaltfeld möglich. Eingestellt war Automatik-Betrieb.

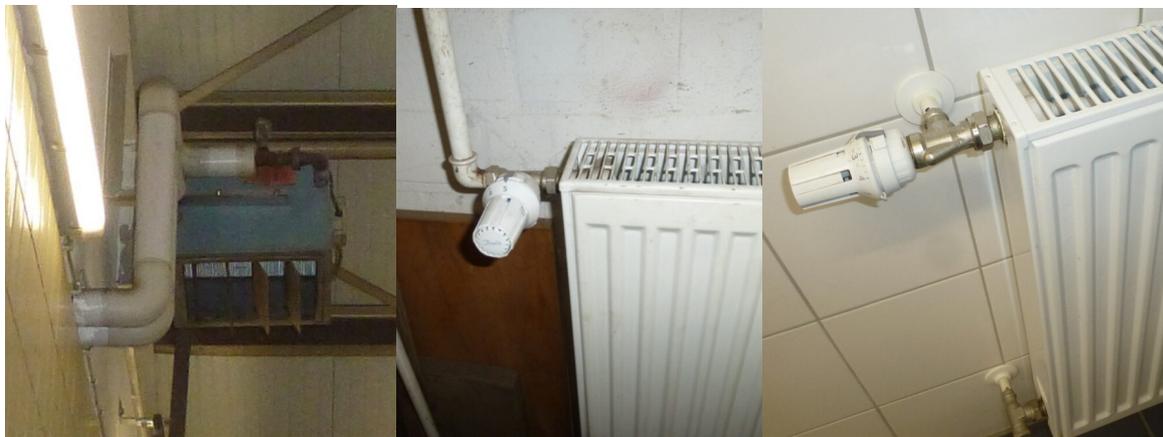
**Abbildung 121 Umlufterhitzer und Heizkörper Werkstatt, Halle und Duschen KSM S**

Für die Werkstatt und Waschhalle ist jeweils ein Umlufterhitzer vorhanden. Diese können manuell gesteuert werden. Zusätzlich sind Heizkörper vorhanden. Die Heizkörper besitzen Thermostatköpfe, stehen auf Stufe 3-5 und sind teilweise verbaut bzw. zugestellt. Die Büros und Duschen werden ausschließlich über Heizkörper beheizt, diese sind nicht begrenzt und stehen auf Stellung 0-2.

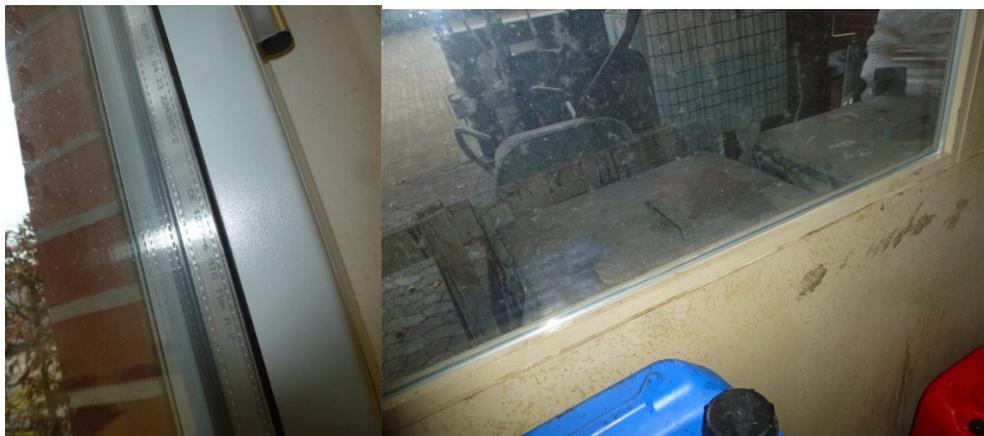
**Abbildung 122 Fenster KSM S**

Die Fenster im Bürotrakt sind zweifach verglast und stammen aus dem Jahr 2023. An anderen Stellen sind ebenfalls zweifach verglaste Fenster (2005), bzw. Glasbausteine eingesetzt.

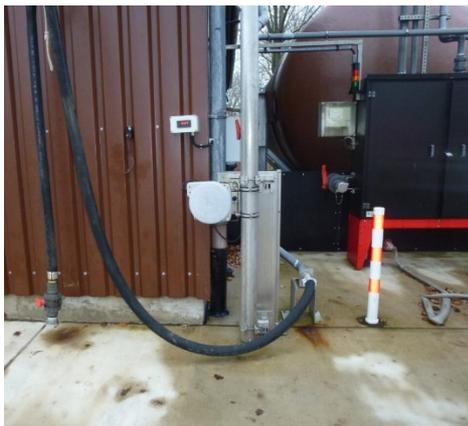
**Abbildung 124 Mischstation KSM S**

Für den Winterdienst ist eine Salzlaugenmischstation vorhanden. Hier wird Salzlauge mit Frischwasser vermischt.

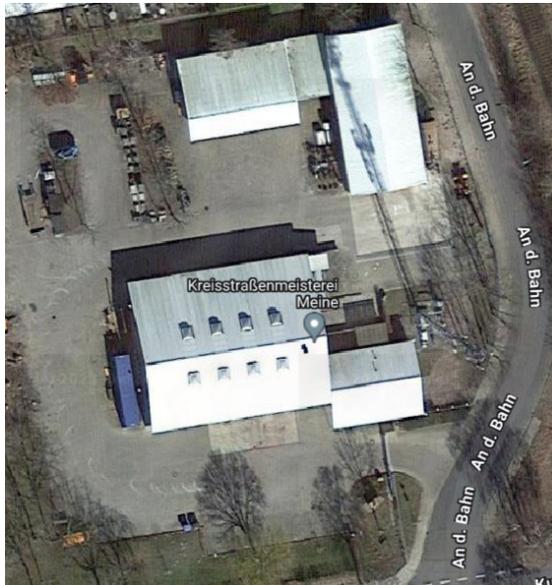
**Abbildung 125 Satellitenansicht KSM S (Quelle: Google Maps)**

Aufgrund der Orientierung der Dächer, bietet sich die Installation einer PV-Anlage an. Insgesamt stehen ca. 270 m<sup>2</sup> Gesamtdachfläche zur Verfügung. Dies entspricht einer Anlagengröße von etwa 50 kWp. Mit dem Betrieb einer PV-Anlage wird der Netzbezug deutlich gesenkt.

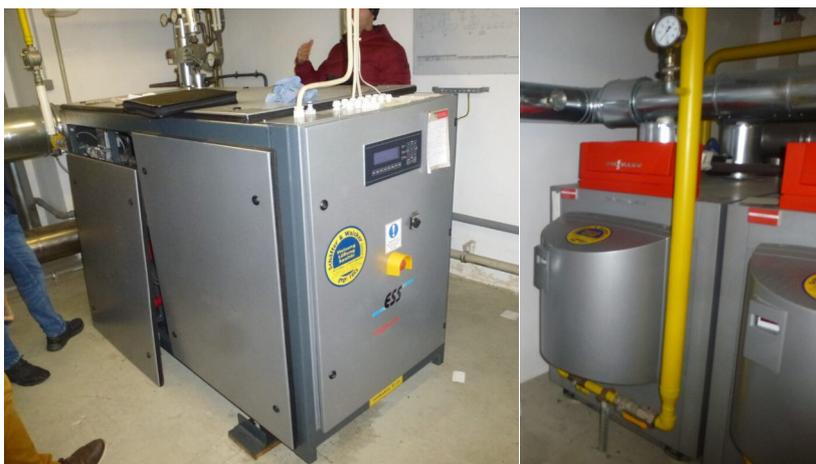
Abbildung 127 BHKW und Gasbrennwertkessel KH 3 SKG

Für die Wärmeerzeugung ist das Blockheizkraftwerk Vitobloc 200 mit 39 kW thermischer und 20 kW Leistung vorhanden. Baujahr 2011. Zur Spitzenlastabdeckung ist zusätzlich ein Gasbrennwertkessel (Vitocrossal 200 CM2) in doppelter Ausführung mit á 285 kW Heizleistung vorhanden, ebenfalls von Viessmann. Zum Zeitpunkt der Begehung ist die Wartung überfällig. Die Regelung ist über ein Saia PCD Bedientableau möglich. Für alle Heizkreise sind Benutzungszeiten hinterlegt Mo-Sa von 6-20 bzw. 16 Uhr. In das Netz ist ein Pufferspeicher eingebunden. Fassungsvermögen 750 l. 2022 wurden bereits für die Heizkreise hinterlegten Raumsolltemperaturen abgesenkt.

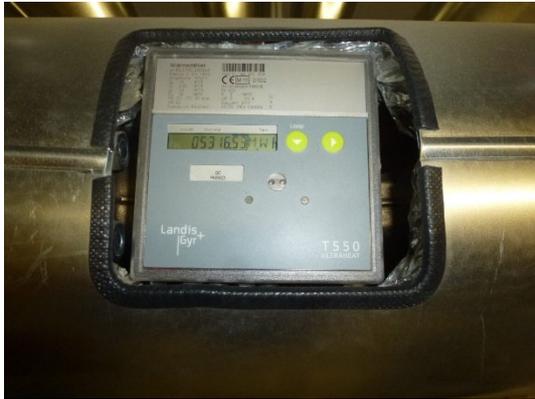
**Abbildung 128 WMZ in Rohrdämmung KH3 SKG**

In der Heizzentrale sind insgesamt drei Wärmemengenzähler vorhanden. Einer für das BHKW, einer für den Heizungsverteiler und einer erfasst die Kessel. Einer der WMZ ist in der Rohrdämmung verbaut. Durch Hitzestau kann dies das Messwerk negativ beeinträchtigen. Der WMZ für den Heizungsverteiler erfasst keine Werte. Die Auswertung der verbleibenden WMZ hat ergeben: Das BHKW hat maximal 24,3 MWh Heizenergie liefert (Dez. 22) und die Kessel kommen auf 81,9 MWh (Dez. 22).

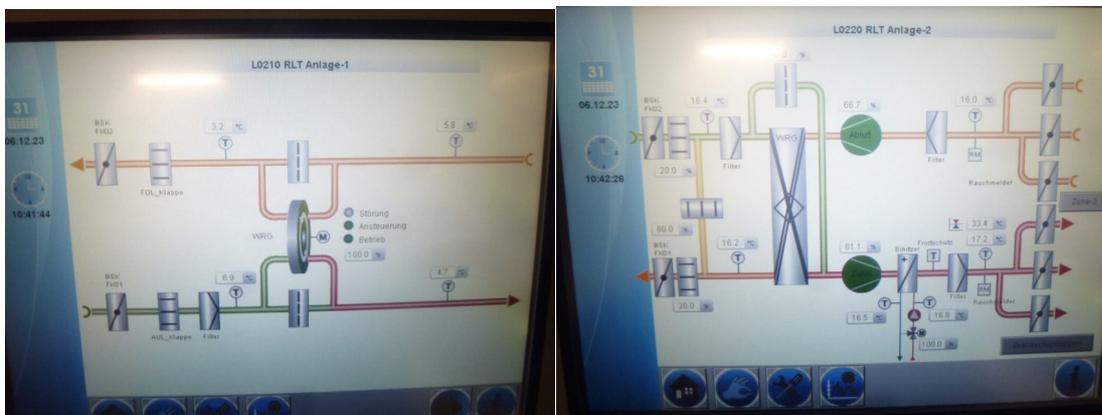
**Abbildung 129 Steuerung RLT-Anlagen 1 und 2 KH3 SKG**

Es befinden sich zwei RLT-Anlagen in der Lüftungszentrale. Auch hier ist eine Saia Regelung vorhanden. Anlage 1 verfügt über eine Nennfördermenge von 15.000 m<sup>3</sup>/h und regenerative Wärmerückgewinnung und Befeuchtung. Zudem sind ein Kühlregister und ein Heizregister (35,4 kW) vorhanden. Die Kühlung ist ausgeschaltet. Anlage 2, mit einem maximalem Fördervolumen von 3.300 m<sup>3</sup>/h, besitzt ein Heizregister (9 kW) und rekuperative Wärmerückgewinnung. Bei der Begehung ist aufgefallen, dass der Sensor für Temperatur nicht passt. Alle Ventilatoren sind frequenzgesteuert und als Freiläufer ausgeführt.

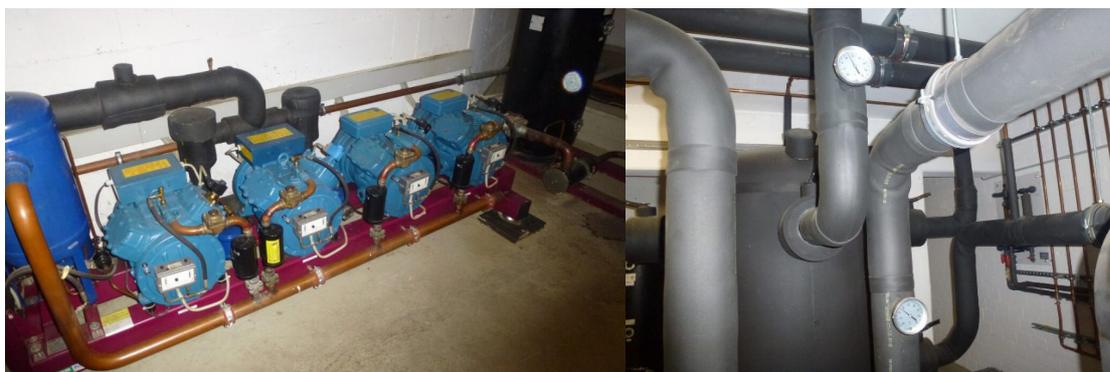
**Abbildung 130 Kälteanlage und Pufferspeicher KH3 SKG**

Die Kälteanlage liefert im Vorlauf 5°C und kommt mit 14°C im Rücklauf zurück. Für die Verteilung sind zwei KSB Pumpen vorhanden. Die vier Kompressoren sind von Frascold mit je 32,8 kW, bzw. 54,6 kW Kälteleistung. Geregelt wird über einen Frigolink Schaltschrank. Hierbei ist Automatik-Betrieb eingestellt. Das gesamte Kaltwassernetz war vollständig gedämmt, ebenso der Pufferspeicher.

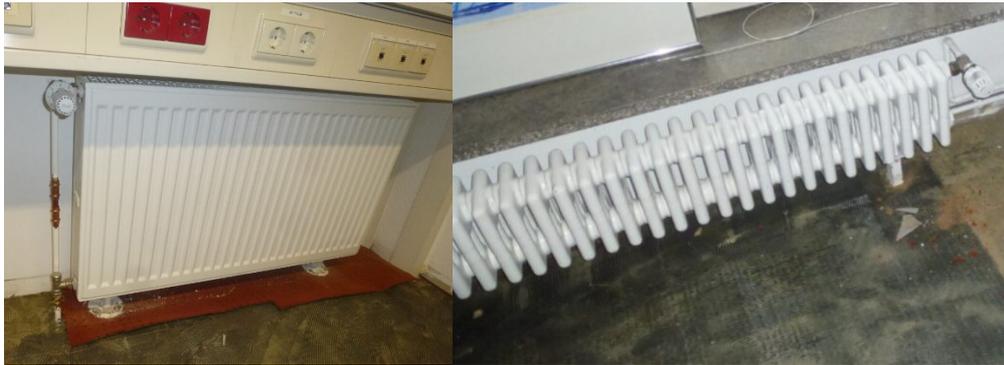
**Abbildung 131 Heizkörper KH3 SKG**

Die Heizkörper sind im Altbau in Nischen verbaut, die Thermostatköpfe sind unbegrenzt. Eingestellte Stufe war 3. Im Neubau werden einige Büros zusätzlich über die RLT beheizt.

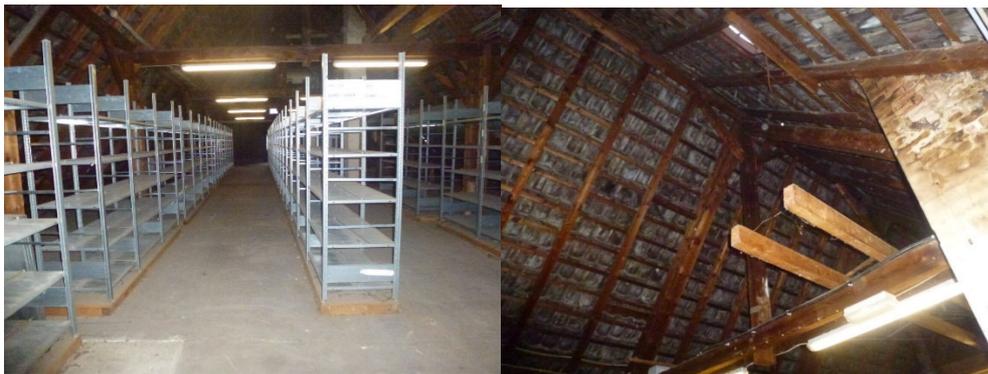
**Abbildung 132 Oberste Geschossdecke und Dach KH3 SKG**

Das Dachgeschoss wird als Aktenlagerfläche genutzt. Die oberste Geschossdecke ist nicht gedämmt. Hier wird eine Einblasdämmung empfohlen. Das Dach ist nicht abgedichtet.

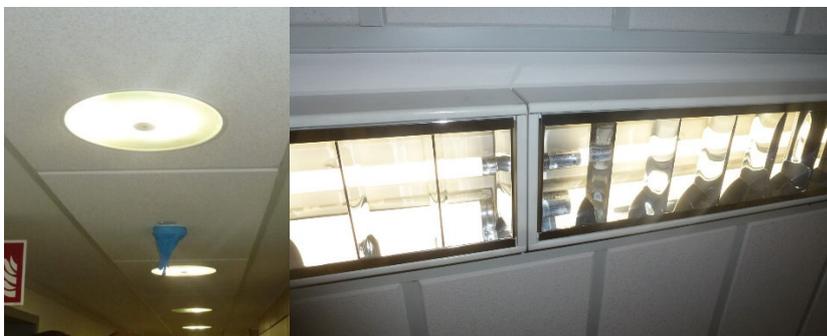
**Abbildung 133 Beleuchtung KH3 SKG**

Durch die Renovierungsarbeiten werden die Leuchtmittel im Neubau bereits auf LED umgerüstet. Auch sind in den Fluren bereits LED-Tubes eingebaut. Mittelfristig sollten alle Leuchtmittel auf LED umgerüstet werden.

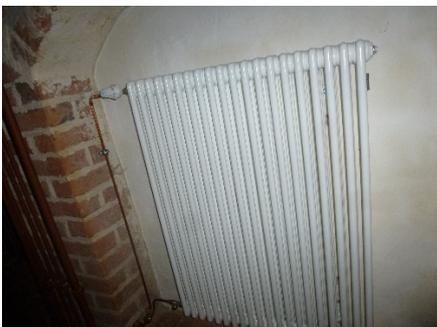
Abbildung 136 Heizkörper BBS 2 KHM

Es sind Gliedereizkörper und FBH vorhanden. Die Thermostatköpfe sind auf Stufe 4.

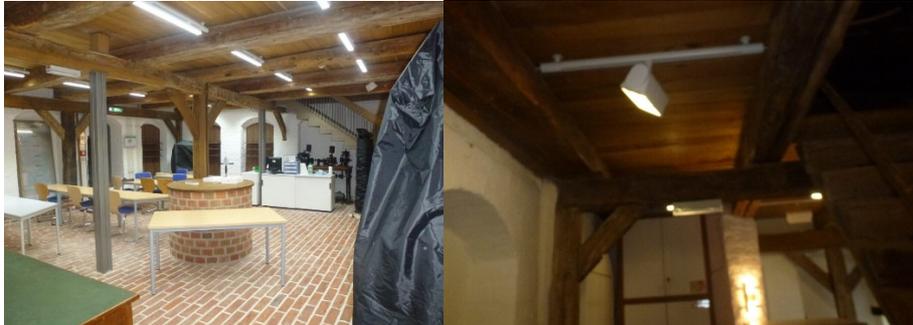
**Abbildung 137 Beleuchtung BBS 2 KHM**

Neben der LED-Beleuchtung aus dem Jahr 2019 sind noch vier Halogen-Scheinwerfer verbaut. Präsenzmelder sind ebenfalls vorhanden. Das Einsparpotenzial ist auch hier eher gering. Die Scheinwerfer sollten durch LED ersetzt werden.
